ANÁLISE DAS CONDIÇÕES DE SEGURANÇA NOS DESLOCAMENTOS DOS USUÁRIOS DA VIA LACERDA AGOSTINHO – LINHA AZUL, MACAÉ-RJ*

ANALYSIS OF THE SAFETY CONDITIONS IN THE DISPLACEMENT OF USERS OF VIA LACERDA AGOSTINHO – LINHA AZUL, MACAÉ-RJ

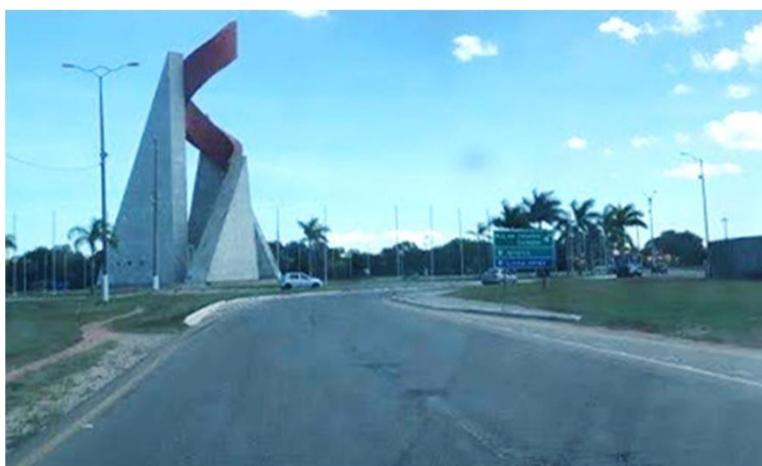
Quanto à sinalização vertical, também foram observadas ausências e deficiências. Na Figura 11, observa-se a ausência de sinalização vertical indicando a presença de rotatória à frente e dos riscos inerentes dos conflitos de fluxos da via. Também se observou a necessidade de implantação de sinalização vertical ao longo da via a fim de reforçar a presença de riscos na via, tais como, animais, pedestres e ciclistas; indicação e distância dos retornos; alerta e orientação nas curvas, retornos e pontes.

Figura 11 - Trecho de saída da Linha Azul e acesso à rotatória com a RJ-168 e Linha Verde - ausência de sinalização adequada

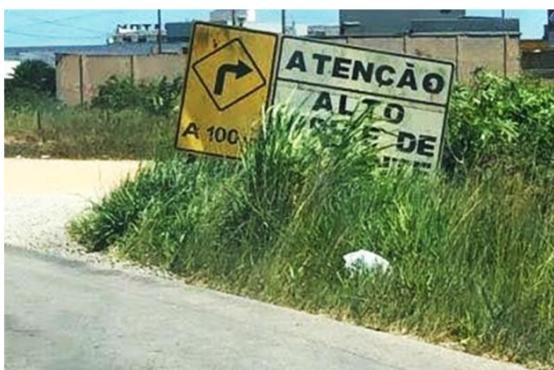
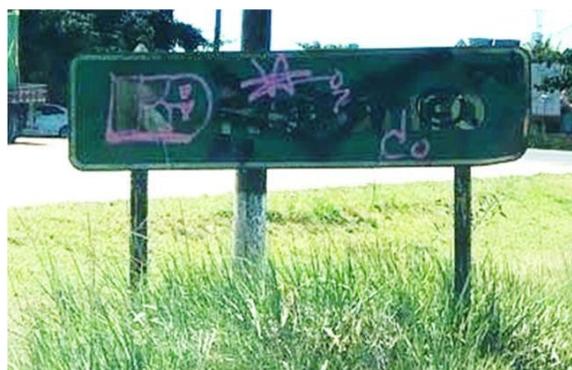
forma que este tome suas decisões de forma segura. Verificou-se ao longo da via a necessidade de manutenção dos dispositivos de sinalização, tanto horizontal (nos casos em que as faixas se apagaram com o tempo), quanto vertical. A Figura 12 ilustra dois dispositivos verticais da via em estudo que necessitam de manutenção, tanto referente ao seu posicionamento e limpeza do terreno adjacente para retirada da vegetação, que está obstruindo sua visualização, quanto à inteligibilidade decorrente de pichação sobre a sinalização.

Figura 12 - Sinalização vertical prejudicadas, com necessidade de manutenção.

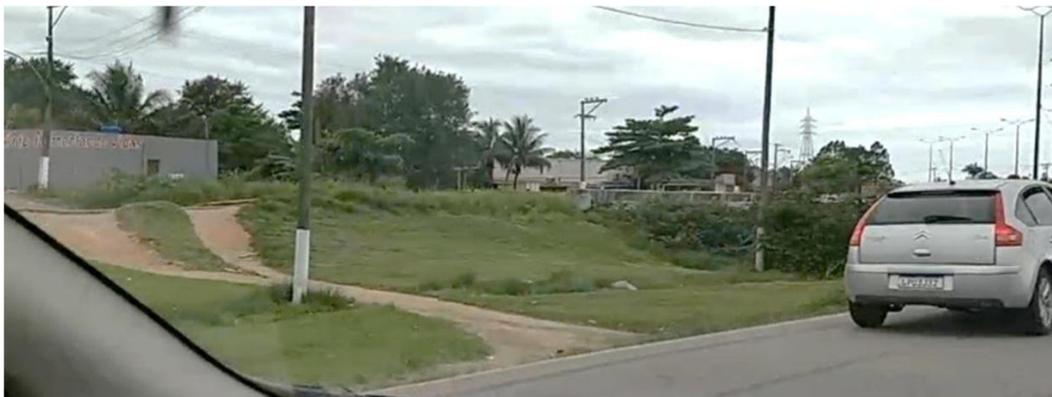
A ausência de sinalização permanente para orientação e regulamentação dos fluxos, somado à falta de fiscalização e a imprudência de alguns usuários, pode resultar em fluxos irregulares na via, que são causadores de acidentes. São observados, ao longo da Linha Azul, marcas de “retornos irregulares” sobre o canteiro central, realizados pela passagem dos veículos, como ilustrado na Figura 13. Cabe destacar que, durante as visitas ao local foram observados esses movimentos ilegais acontecendo em tempo real. Estas ocorrências são frequentes no trecho com maior registro de acidentes. Outro motivo que pode resultar nesses movimentos irregulares é a baixa densidade ou má localização dos retornos e cruzamentos, como, por exemplo, na entrada dos bairros existentes ao longo da via. Este cenário pode ser resultante da concepção inicial da via em estudo como Via de Trânsito Rápido. Assim, reforça-se a necessidade de ser repensada a infraestrutura da Linha Azul com base em sua real utilização, para adequá-la à sua atual e futura demanda.

Figura 13 - Cruzamento irregular sobre o canteiro central.

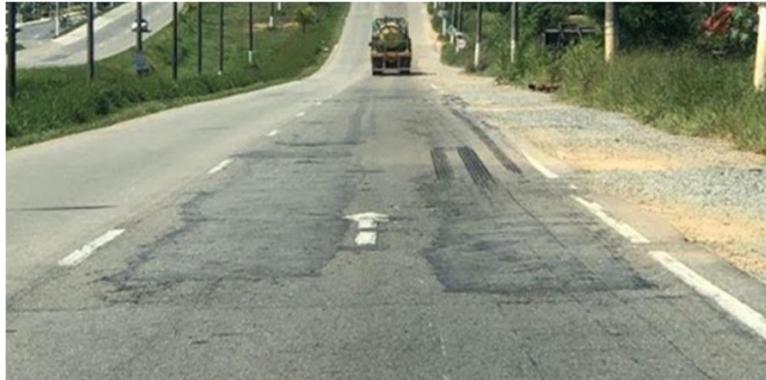
Durante as visitas ao local, observou-se que diversos trechos da via apresentam defeitos e deteriorações, resultando em uma superfície de rolamento irregular e até incapaz de proporcionar conforto e segurança aos usuários. Foram notadas, em vários trechos, degradações superficiais e deformações em perfis, como: fissuras, trincas, trincas interligadas, desgaste (perda de agregado ou ligante), remendos, desnível entre a pista e o acostamento. A Figura 14, ilustra uma destas ocorrências.

Constatou-se que em trechos da via não há acostamento ou está deteriorado (Figura 14). O acostamento, além de permitir um espaço menos inseguro para o tráfego de transportes ativos e veículos por tração animal, auxilia também na proteção dos bordos da via contra a erosão. Recomenda-se, ainda, a presença de acostamento ao longo da via como área de escape para os veículos, uma vez que há grande volume de tráfego, alto índice de acidentes e presença de obstáculos ao longo do trecho estudado.

Figura 14 - Pavimento com remendos, trincas e bordas erodidas, além da ausência de acostamento e desnível no bordo da via

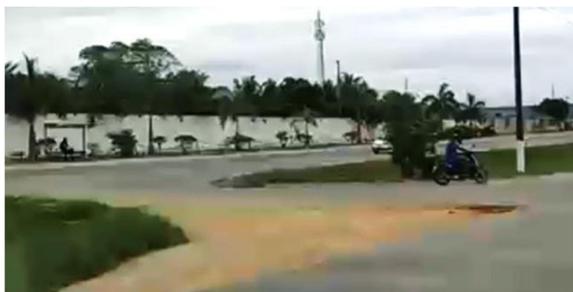
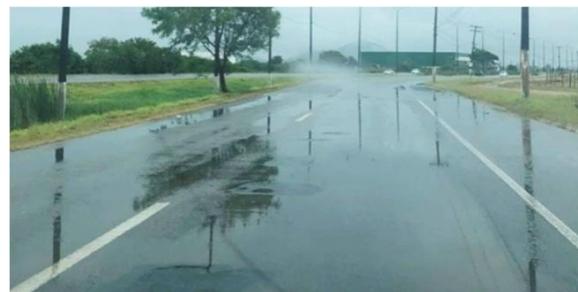
A aderência entre pneu e pavimento é uma das características mais importantes em relação à segurança da via, fundamental para as ações de aceleração, desaceleração e mudança de direção sobre a superfície do pavimento. A diminuição do atrito é mais um fator que pode ser associado à ocorrência de acidentes. Neste contexto, destaca-se que foram observados depósitos de areia em vários pontos da via, inclusive em retornos, como ilustra a Figura 15. Ainda nesse contexto, verificou-se, em um levantamento em dia de chuva, o acúmulo de água sobre a via, validando as respostas obtidas por meio do questionário aplicado.

Figura 15 - Banco de areia próximo ao contorno da via e lâmina d'água em dia de chuva

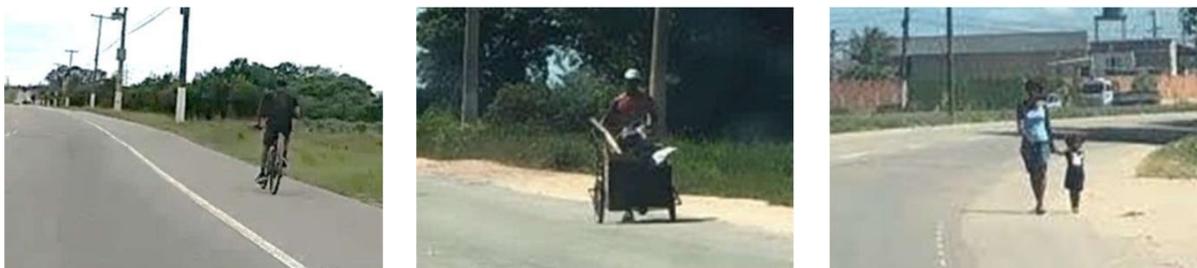
Conforme mencionado anteriormente, a Linha Azul foi planejada como Via de Trânsito Rápido, com características geométricas e estruturais destinadas à fluidez dos automotores, sem infraestrutura destinada aos transportes ativos (não-motorizados). Assim, a via não possui local apropriado para pedestres ou ciclistas, levando-os a compartilhar os espaços com os veículos automotores, o que culmina em grande risco de acidente, principalmente ao somar-se com a falta de sinalização, alta velocidade dos veículos e má iluminação (sinalizada pelo questionário aplicado aos usuários, mas não avaliada nesta etapa). A presença de pedestres e ciclistas na via destacada no questionário online foi confirmada durante as visitas ao local (Figura 16). Esta ocorrência é inevitável enquanto não houver infraestrutura específica e tende a ser crescente ao considerar as expansões e ocupações das regiões lindeiras da via a partir da exploração imobiliária.

Figura 16 - Ciclista e pedestres no acostamento da via.

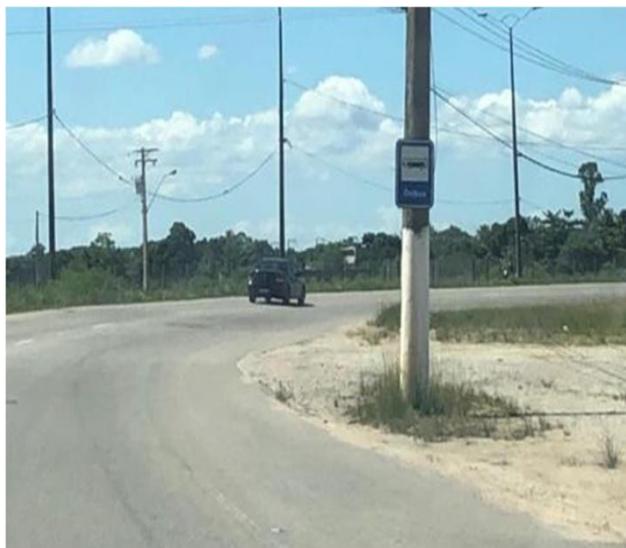
A qualidade dos sistemas de transportes coletivos depende tanto da qualidade e tecnologia dos veículos utilizados, quanto dos locais adequados para a espera dos ônibus por parte dos passageiros. Na análise do questionário online, a opinião dos usuários da via quanto aos pontos de ônibus, resultou na indicação de que os pontos de ônibus não protegem os usuários do clima, não apresentam sinalização adequada, expõem os usuários aos riscos de atropelamento e assaltos. No levantamento em campo, pode-se observar que de fato não há estruturas adequadas nos pontos de ônibus, conforme Figura 17, e a maioria dos pontos de ônibus na Linha Azul são constituídos apenas por placas com a indicação do local, fixadas em postes às margens da via. Desta forma, verifica-se que não é fornecido conforto algum aos passageiros que aguardam a chegada dos ônibus, tanto pela falta de assentos, como de estruturas que os protejam das ameaças supracitadas. Os pontos devem possuir iluminação para aumentar a segurança dos usuários e, também, facilitar a visualização dos passageiros por parte dos motoristas. Em se tratando de uma via de trânsito rápido, recomenda-se, ainda, que o local de espera dos passageiros possua um recuo em relação às margens da pista, e seja munido de barreira física para proteger os pedestres em caso de acidentes.

Figura 17 - Ponto de ônibus na Linha Azul sem estrutura adequada.
