Patologias em Sistemas Prediais Hidrossanitários de um Edifício Público em São Luís-MA

1. Centro de Ciências Exatas e Tecnologia - Universidade Federal do Maranhão

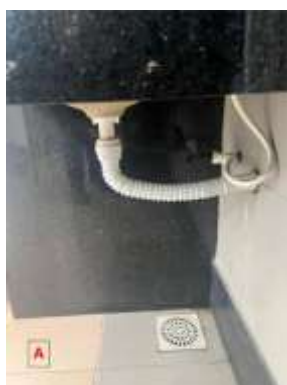
No sistema de esgoto sanitário, as inconformidades são sistemáticas e abrangem a maioria dos pavimentos: do primeiro ao sexto andar. De acordo com a ABNT NBR 8160, o fecho hídrico dos sifões deve manter uma altura mínima de 50 mm para garantir a proteção contra a entrada de gases (ABNT, 1999). Entretanto, verificou-se que os sifões identificados apresentam altura de fecho hídrico insuficiente, resultando em posicionamento inadequado em ao menos um sifão por banheiro, conforme representado pela Figura 1a (ABNT, 1999). No quinto andar, o sifão do lavatório PNE do banheiro masculino encontrou-se desconectado do ramal de descarga (Figura 1b), apresentando risco sanitário grave por ausência total de barreira contra refluxo de gases e acesso de vetores provenientes da rede de esgoto, em desacordo com a ABNT NBR 8160, que estabelece a obrigatoriedade de desconectores (sifões) em todos os aparelhos sanitários (ABNT, 1999). Adicionalmente, constatou-se vazamento em bacia sanitária no térreo, conforme mostrado na Figura c, evidenciando deficiências de manutenção corretiva.

a) Sifão posicionado inadequadamente.

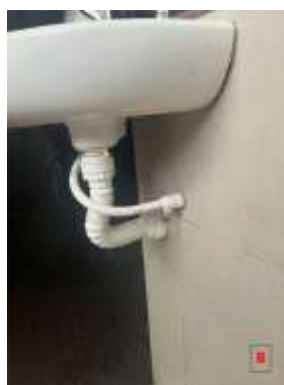
b) Sifão desconectado do ramal de descarga.

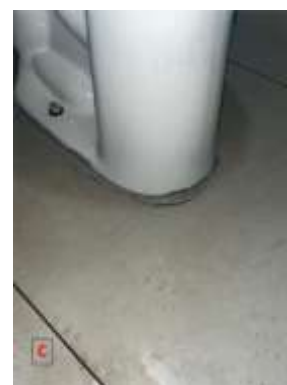
c) Vazamento na bacia sanitária.

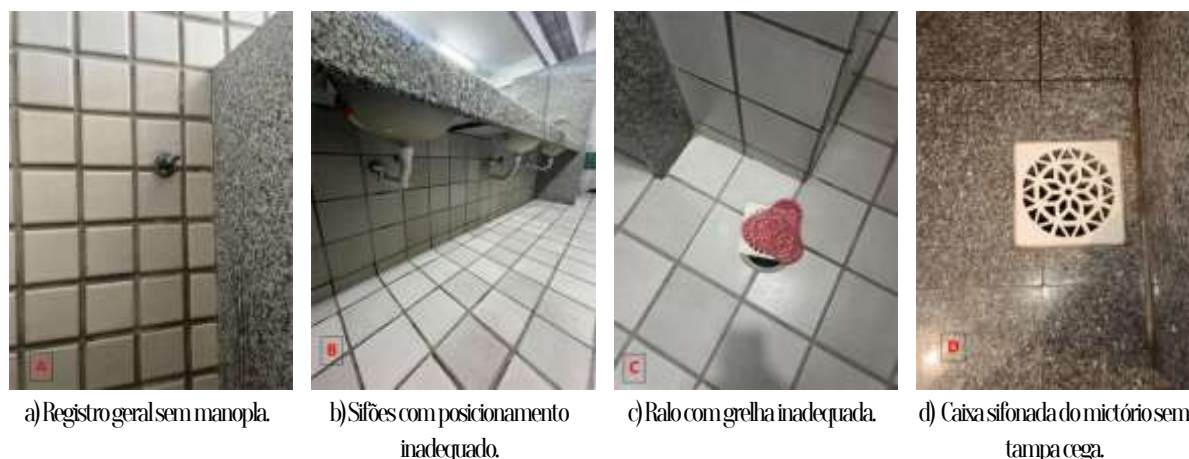
Figura 2. Manifestações identificadas no Anexo B.

No sistema de esgoto, as não conformidades concentram-se em sifões com altura insuficiente de fecho hídrico e incompatibilidades relacionadas ao ralos sifonados, conforme observado nas Gráfico 2b e 2c, permitindo o retorno de gases aos ambientes internos (ABNT, 1999). No mezanino, além de sifão com posicionamento inadequado no banheiro masculino, a caixa sifonada do mictório encontra-se sem tampa cega (Gráfico 2d), em desacordo com a ABNT NBR 8160, aumentando o risco de odores no ambiente.

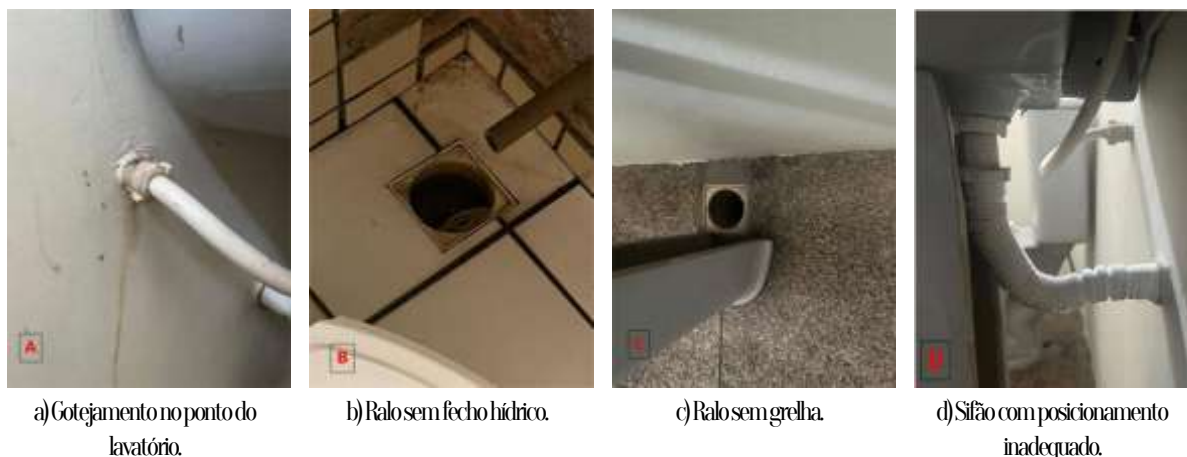
Figura 3. Manifestações identificadas no Anexo C
Fonte: Autoral, 2025.

O banheiro feminino do térreo apresentou vazão crítica de 0,657 L/min, valor muito inferior à faixa recomendada, associada a vazamento no engate da torneira, como ilustrado na Figura 3a. Além disso, não foi possível realizar ensaio de pressão devido ao registro inoperante, configurando falha simultânea de estanqueidade, operabilidade e acessibilidade à manutenção (ABNT, 2020).

No sistema de esgoto sanitário, predominam ralos sifonados sem fecho hídrico e ralos sem grelha, representado pelas Figuras 3b e 3c, respectivamente. Identificaram-se ainda sifões

com posicionamento inadequado (Figura 8d), o que compromete a barreira contra retorno de gases e eleva o risco de obstruções, tornando coerente as observações nas inspeções e os relatos de odores indesejáveis identificados nos questionários aplicados aos usuários da edificação.

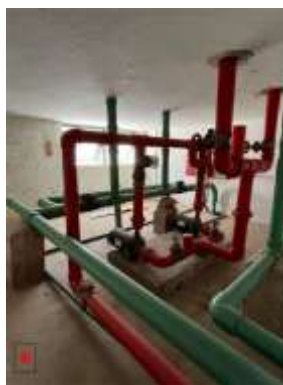
O barrilete do reservatório superior, embora sem vazamentos aparentes, localiza-se em espaço bastante reduzido, dificultando inspeções e manutenções (Figura 4b). No sistema de esgoto, existe tubulação de ventilação, ilustrado pela Figura 4c, porém não atende às exigências de altura mínima (0,30m da cobertura) conforme ABNT NBR 8160, condição que pode favorecer desconforto por odores e desequilíbrios de pressão na rede (ABNT, 1999). No que se refere às caixas de inspeção e de gordura, não foram identificadas inconformidades, apresentando condições adequadas de acesso e funcionamento no momento da inspeção.

b) Barrilete do reservatório do anexo A

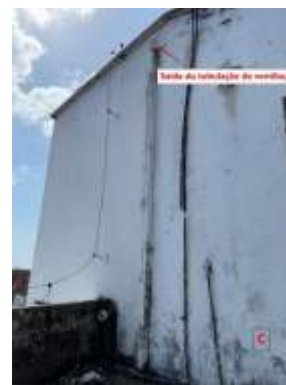
c) Saída de gases da tubulação de ventilação.

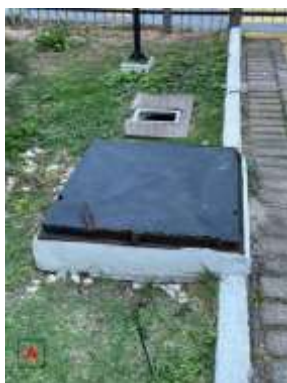
No Anexo B, as tampas dos reservatórios apresentam danos e oxidação similares aos observados no Anexo A (Figura 5a), indicando ausência de programa sistematizado de substituição periódica. O barrilete sofre igualmente com acessibilidade limitada, dificultando manutenções adequadas. No sistema de esgoto, a ausência completa de tubulação de ventilação constitui inconformidade grave em relação à ABNT NBR 8160, com potencial para gerar sobrepensões, subpressões e retorno de gases aos ambientes internos (ABNT, 1999). A Figura 5b mostra ainda que foram identificadas caixas de inspeção e de gordura com tampas travadas, impossibilitando abertura para inspeção e limpeza, aumentando o risco de entupimentos e de falhas não detectadas, como vazamentos e obstruções.

a) Tampa do reservatório inferior.

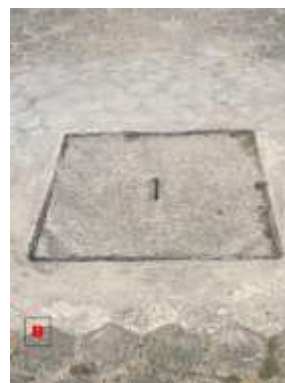
b) Tampa de caixa de inspeção travada.

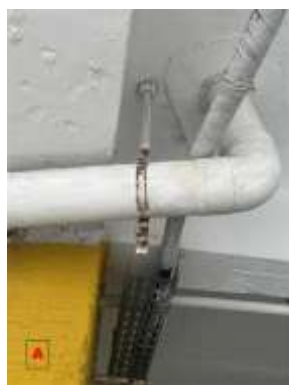
de tubulação de ventilação constitui inconformidade conforme NBR 8160 (ABNT, 1999). No estacionamento, as tubulações aparentes do sistema de esgoto apresentam fixação comprometida por oxidação, conforme representado na Figura 6a, em desacordo com requisitos de suporte e proteção das tubulações. As caixas de inspeção e de gordura também se encontram com tampas travadas (Figura 6b), impedindo manutenção adequada.

a) Fixação da tubulação comprometida.

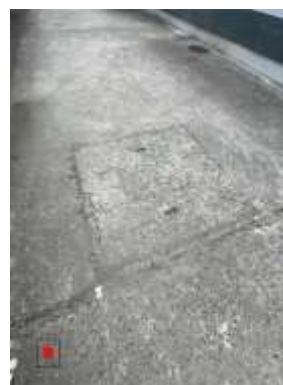
b) Tampa da caixa de inspeção travada.
