**CARACTERIZAÇÃO GEOAMBIENTAL DA ÁREA DE  
PRESERVAÇÃO PERMANENTE DAS NASCENTES DO CURSO  
SUPERIOR DA BACIA DO CÓRREGO MANDACARU DO  
MUNICÍPIO DE MARINGÁ-PR: aspectos legais**

**GEOENVIRONMENTAL CHARACTERIZATION OF SPRINGS  
UPPER BASIN OF PERMANENT PRESERVATION OF AREA OF  
STREAM MANDACARU OF MARINGÁ-PR: legal aspects**

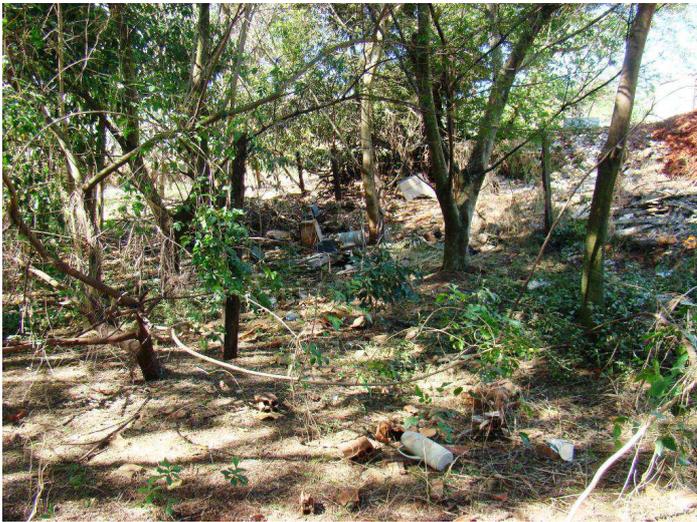
A segunda nascente está localizada no lote do cadastro imobiliário do município nº 7000150, data 134 A, quadra 000, bairro Zona Sete, onde há presença intensa de resíduos sólidos. Observou-se que quanto menos distantes dos imóveis desta área, maior é a quantidade de lixo, como latas, sacolas plásticas, garrafas PET, tecidos, embalagens diversas, etc (Figura 3).

Figura 3 – Resíduos sólidos encontrados na APP  
Foto: Autor (29/09/2010)

Na área onde o dissipador do coletor está localizado há uma grande quantidade de lixo proveniente das ruas adjacentes, composto desde sacos plásticos até arames. Deve ser feita, imediatamente uma Educação Ambiental com os moradores da região visando uma conservação do córrego, além de se construir uma contenção deste lixo antes de chegar ao córrego.

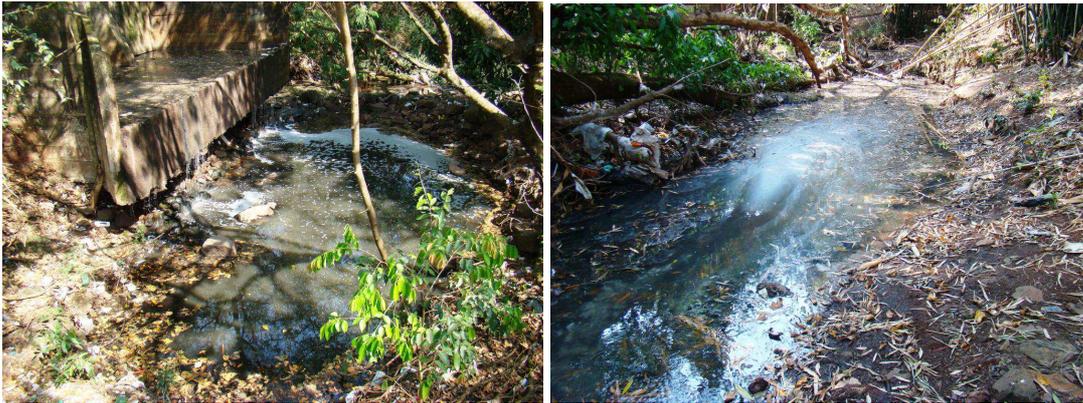
A partir do dissipador de energia do coletor de águas pluviais (Figura 4), que capta a água de parte da Avenida Colombo, a presença de ictiofauna não é mais percebida (Figura 5).

Figuras 4 e 5 – Dissipador de energia do coletor de águas pluviais e água turva do córrego após receber água do coletor de águas pluviais  
Foto: Autor (29/09/2010)

O dissipador de energia do coletor de águas pluviais não é suficiente, o córrego recebe grande quantidade de água durante os períodos chuvosos. Além disso, a velocidade da água proveniente do coletor de águas pluviais é muito alta, erodindo a margem do canal a cada chuva. Portanto deve ser reprojetoado.

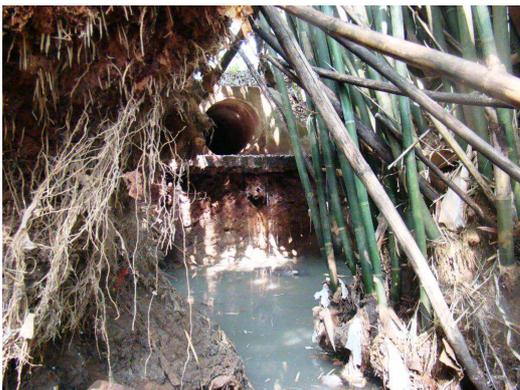
Quando o curso d'água consegue se depurar encontra outro dissipador com ligações clandestinas, apesar de não existir nenhuma aprovação de liberação de esgoto naquela região (Figura 6).

Figura 6 – Presença de outro coletor de águas pluviais  
Foto: Autor (29/09/2010)

A água que chega neste dissipador, através do sistema de coletas de água pluviais, provoca grande erosão da área por sua alta vazão e velocidade adquirida em períodos chuvosos, erodindo a margem da área do entorno e degradando a vegetação da margem do córrego.

Este coletor de águas pluviais capta a água que chega as bocas de lobo do bairro Zona Sete, localizado acima da APP, e parte da região central. Esta captação seria de águas pluviais, porém em períodos de estiagem o coletor continuava a liberar água para o córrego, podendo essa água ser proveniente de lavagens de carro ou da calçada, ou até mesmo de redes de esgoto clandestinas.

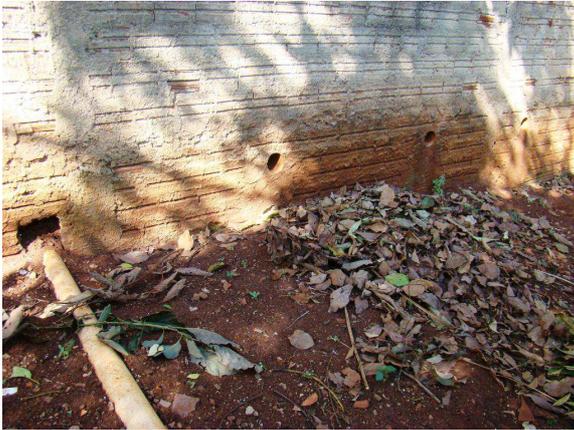
Todas as residências localizadas na área da segunda nascente possuem uma abertura na parte inferior de seus muros que separam cada lote da APP, sendo que algumas residências possuem tubulações que ligam o descarte sanitário ao córrego (Figura 7).

Figura 7 – Abertura no muro para escoamento da água dos lotes da margem direita da nascente do córrego Mandacaru  
Foto: Autor (30/09/2010)

Deve haver também, imediatamente, uma obra de saneamento básico nos lotes a direita da nascente principal (sentido nascente-foz), realizando o encanamento do esgoto dos lotes que fazem fronteira a margem da APP da nascente do córrego Mandacaru, pois a grande maioria dos lotes possuem fossa séptica. Essa medida deve ser encaminhada para a Companhia de Saneamento do Paraná.

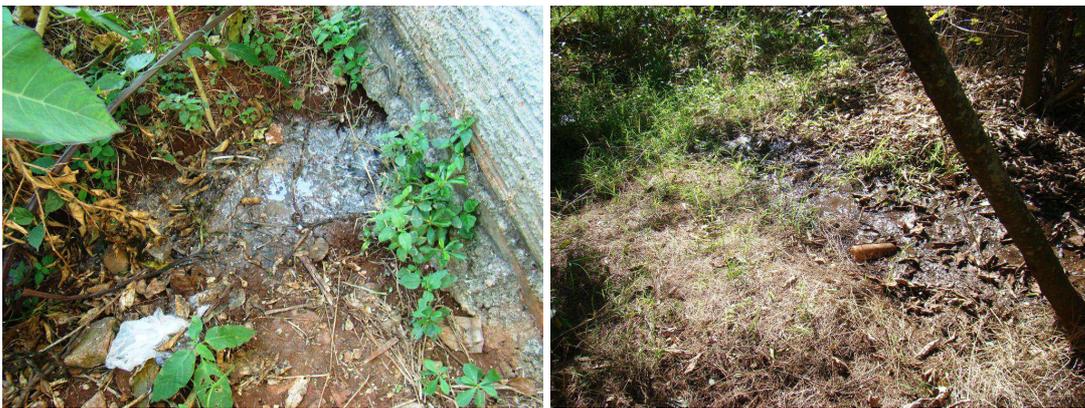
Foi possível observar a existência de irregularidades na infraestrutura dos imóveis, quanto às normas da Prefeitura Municipal de Maringá. Podendo ser observado a liberação de um líquido desconhecido de forte odor na APP em um lote da região (Figuras 8 e 9).

Figura 8 e 9 – Líquido acinzentado com forte odor proveniente de um lote da região  
Foto: Autor (30/09/2010)

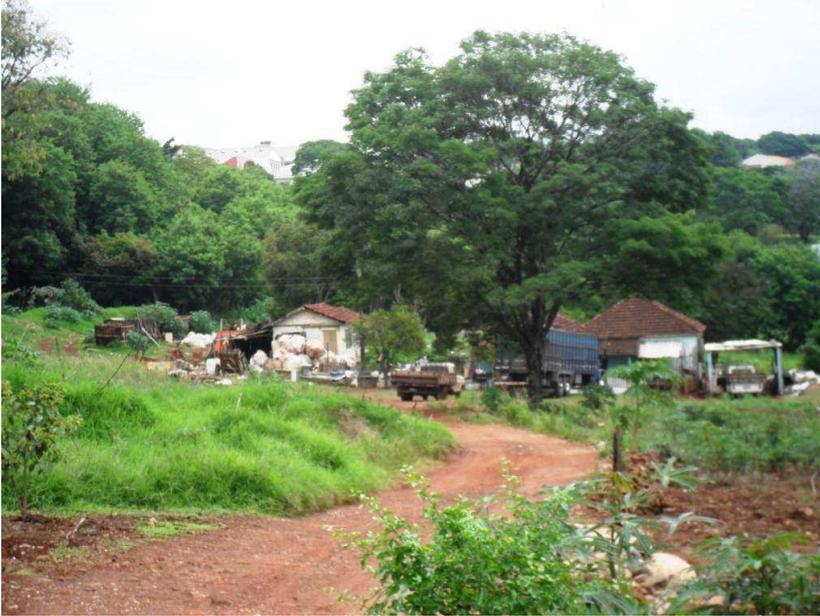
A chácara recebe caminhões de reciclagem, e a separação destes produtos é realizada no local sem cobertura (Figura 12). Restando, após a separação, vários produtos espalhados no local, podendo haver proliferação de algumas doenças como a dengue (*Aedes Aegypti*).

Figura 12 – Separação de lixo reciclável em lote de limite com APP do córrego Mandacaru
