## **ANÁLISE DA PAISAGEM DO AMBIENTE DE VEREDA EM ERMIDINHA, MONTES CLAROS (MG)**

*LANDSCAPE ANALYSIS OF THE ENVIRONMENT OF THE GREEN CROSS IN ERMIDINHA, MONTES CLAROS (MG)*

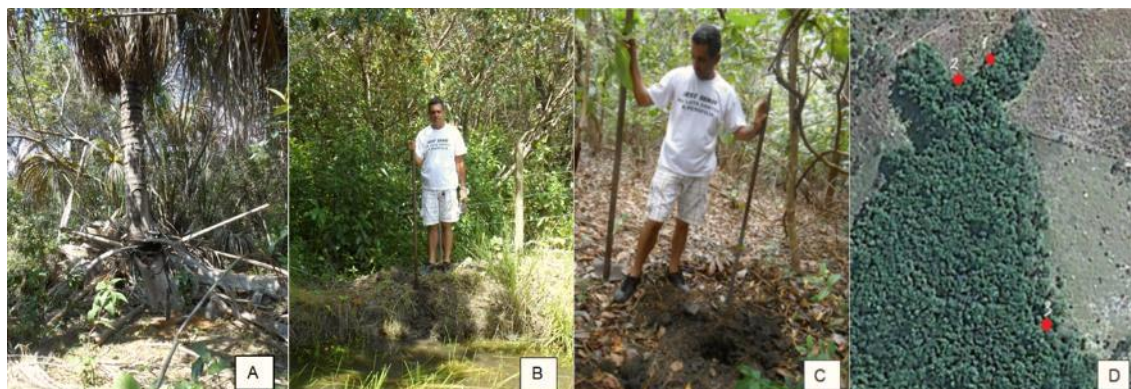
Figura 5: Local e localização que foram retiradas as amostras

Foram coletadas no dia 21 de março de 2014, três amostras de solos (Figura 5), com a utilização de uma alavanca, um facão, uma inchada de capinar e saquinhos plásticos para guardar as amostras dos solos. As amostras foram coletadas para identificação de hidromorfismo, textura, e cor do solo.

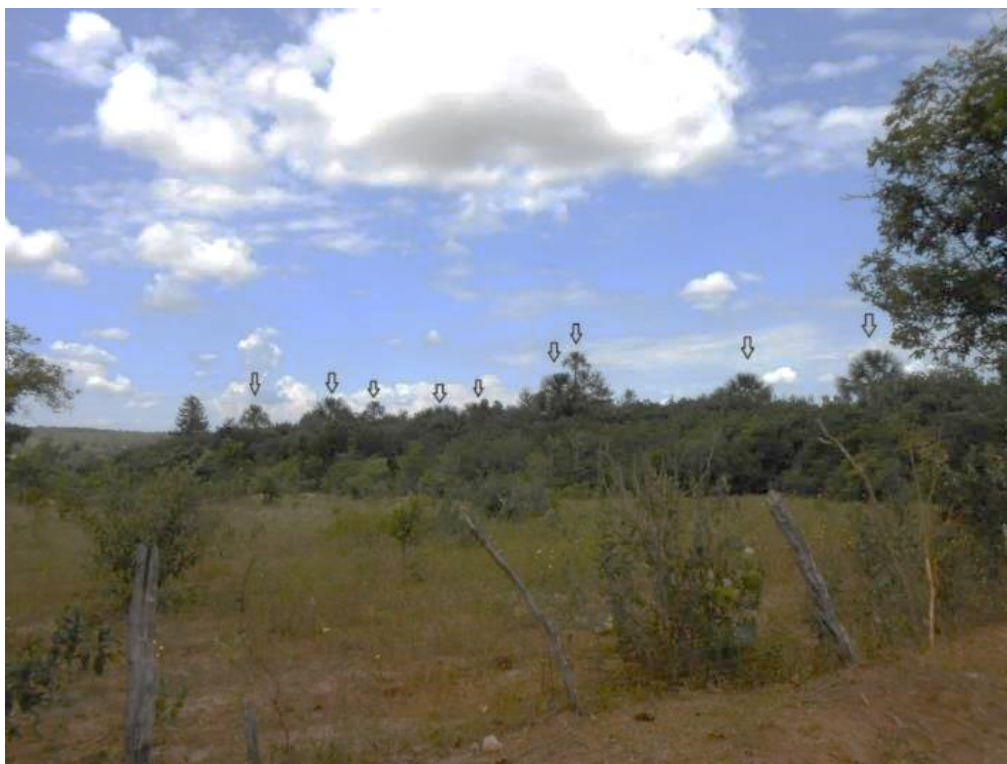
Figura 6. Alterações das características endêmicas da vereda (setas apontam para os Buritis)

Identificou-se na área de estudo, conforme pode ser visualizado na Figura 6, que no entorno dos buritis encontram-se diversidades de fitofisionomias (Mata Ripária, Campo Cerrado, Cerrado Típico), fator decorrente da transformação do ambiente sistêmico da vereda. Identificamos também na área, in loco, desmatamentos, destinados à abertura de novos pastos (pecuária), conforme figura 6.

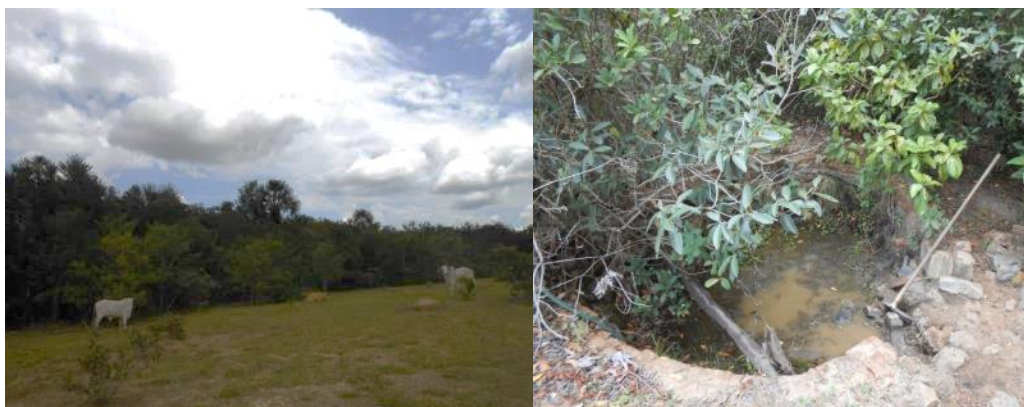
Figuras 7. Mosaico: Área aberta e reservatório para a pecuária

Observou-se na área, interferências decorrentes das ações antrópicas na vereda, com a instalação de reservatórios para a acumulação de água para pecuária no entorno da vereda. Foi encontrado outro reservatório em local mais distante da vereda, em um dos limites da cerca, onde observou a abertura de um poço artesiano. Observou-se também que o gado possui livre acesso para a vereda (Figura 7).

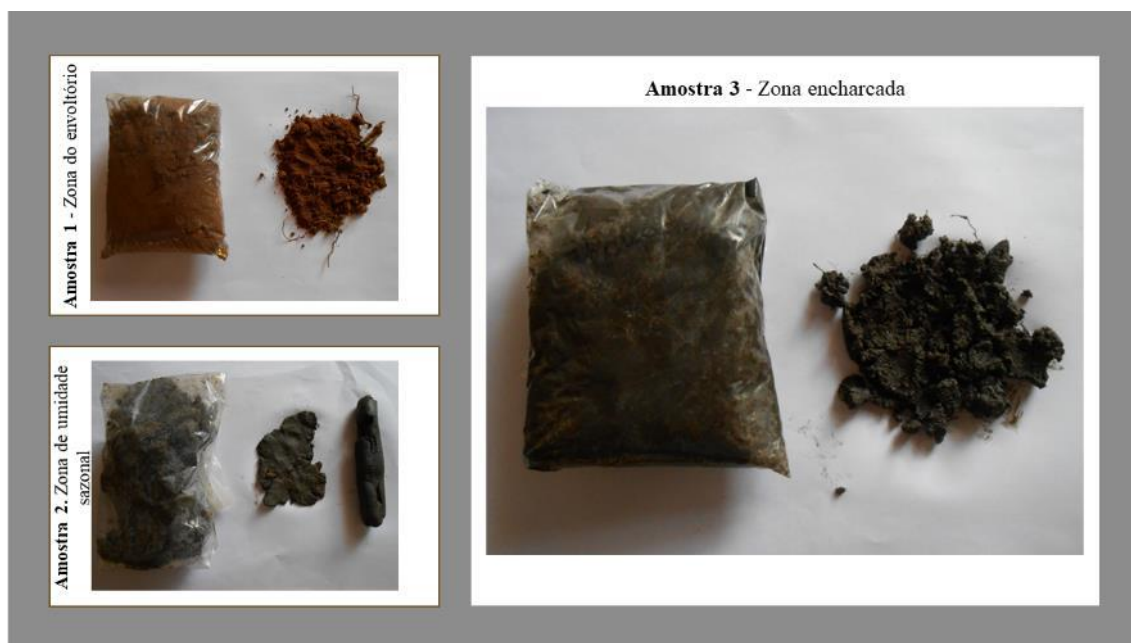
Figura 10. Mosaico de amostras do solo da vereda

Conforme análise dos solos coletados, chegou-se às seguintes considerações em relação ao grau evolutivo da vereda, em que foram identificadas três zonas morfológicas: (1) Zona do envoltório com solo bastante alterado de coloração marrom avermelhado, mosqueado de vermelho amarelo. Apresenta pouca matéria orgânica, maior presença de areia, apresentando agregados de outros solos - torrões maiores e menores (Figura 10, amostras 1).

A Amostra 2 (Figura 10), referente à Zona de umidade sazonal e/ou Zona seca da vereda evidencia que essa área ainda preserva suas características típicas, menos alterada que a anterior: apresenta tom de cinza para preto, com maior presença de matéria orgânica, e presença de raízes. A textura é argilosa e tem presença de areia. A amostra é típica de área seca, com sedimentação.

Considerando a subcompartimentação de De Melo (2008), observamos as seguintes características no solo do compartimento três (amostra 3, fig.10): Zona encharcada, com coloração acinzentada, característica de solos hidromórficos. Consta matéria orgânica com presença de raízes, e maior concentração de argila. Ao utilizar a técnica de análise da plasticidade (determinada pela modelagem do solo em forma de cilindro), foi possível observar ao unir as pontas (formando um anel), a presença de pequenas rachaduras, decorrente da presença de areia. A presença de areia é um indicador de assoreamento do fundo de vale hidromórfico.

Diante do resultado das análises das amostras, em que foi possível identificar alterações nítidas nas amostras um (1) e dois (2), e sendo estas coletadas a menos de 10 metros; foi possível notar as disparidades das condições encontradas nos solos, quando comparadas às condições naturais de funcionamento do sistema. Caso houvesse uma fiscalização mais presente na região, a situação poderia ser diferente, pois as leis seriam efetivas e o ambiente preservado, uma vez que não haveriam no entorno da vereda (em um raio de 50m), a abertura de estradas e áreas de pastagem para rebanho bovino.
