Proposta de sinalização para o Museu Câmara Cascudo: um estudo para acessibilidade e inclusão do visitante com deficiência visual

Resumo: Este artigo apresenta o processo de criação de um projeto de sinalização para as áreas internas de circulação do Museu Câmara Cascudo da Universidade Federal do Rio Grande do Norte. O projeto contempla os parâmetros do Design Universal e permite acessibilidade comunicacional para o visitante com deficiência visual. Dessa maneira, esta pesquisa objetiva tecer reflexões sobre a sinalização inclusiva a partir do processo descrito, pautada na revisão de literatura e nas normas vigentes no Brasil. O método proposto para o projeto é baseado em estudos de D'Agostini (2017) e Calori e Vanden-Eynden (2015) e é dividido nas etapas: planejamento, projeto, experimentação e documentação. Ao final do projeto, obteve-se como resultado a criação de um sistema de placas, um mapa tátil, uma proposta de implantação de piso tátil, sinalização complementar para escadas e um manual de uso da sinalização. Assim, espera-se que este artigo contribua com a divulgação de projetos com semelhantes especificidades.

Arcos Design. Rio de Janeiro, v. 16, n. 1, Janeiro 2023, pp

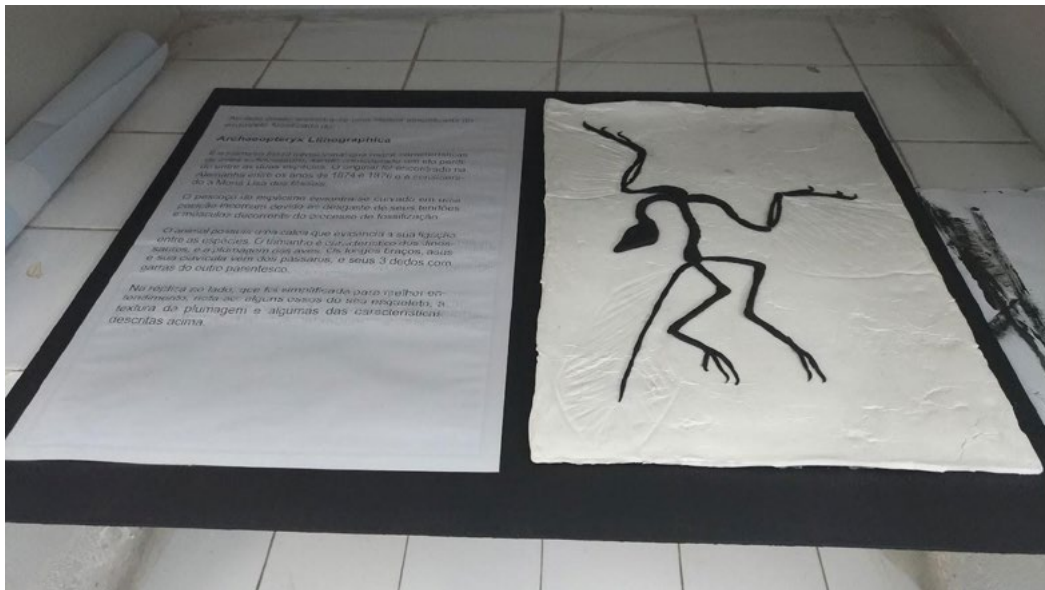
FIGURA 1. Reprodução em relevo do fóssil de *Archaeopteryx lithographica*, produzida por alunos do curso de Design da UFRN e utilizada pelo Educativo do museu. Fonte: Acervo do projeto (2019).

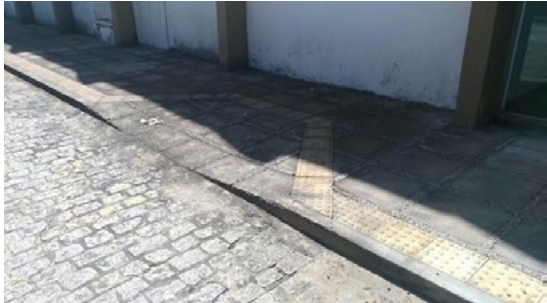
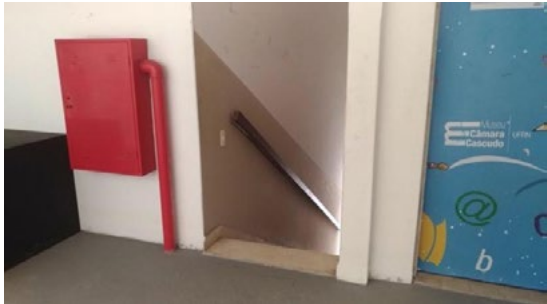
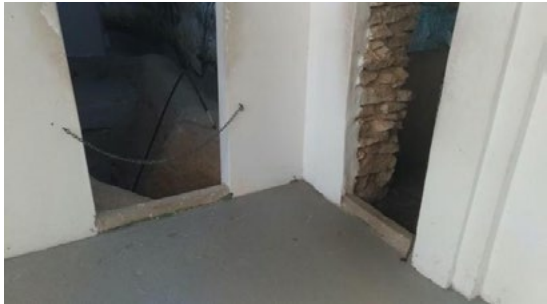
Quadro 1. (A) Diagnóstico inicial da sinalização do MCC.

Piso tátil	
Fotos	Problema
(1, 2 e 3)

(1) O piso tátil é aplicado somente no perímetro externo do museu, próximo às entradas de acesso e ao estacionamento. (2) O piso direcional não foi aplicado; há somente o piso de alerta aplicado à calçada e às rampas. (3) O piso tátil está com cor desbotada e sujo, por isso não possui bom contraste com o piso adjacente. (4) Não há piso tátil de alerta ou direcional na parte interna do museu, nem mesmo nos pontos que podem representar perigo, como próximo a escadas ou na entrada do cenário expográfico da “caverna” que existe no museu.
(4)

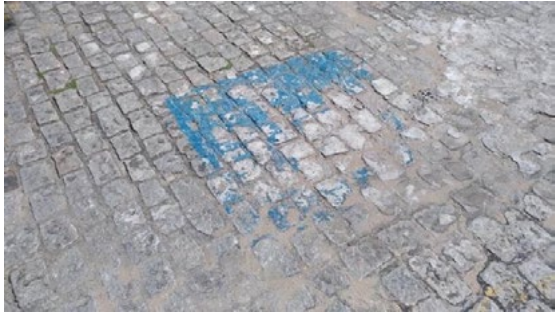
Quadro 1. (B) Diagnóstico inicial da sinalização do MCC (continuação).

Sinalização das vagas de estacionamento preferencial	
Fotos	Problema

Tanto a sinalização pintada no chão de vaga reservada para idoso quanto a de vaga reservada para PcD estão desbotadas e ilegíveis, dificultando a distinção entre elas e as vagas comuns. Não existem placas de identificação de vagas reservadas.

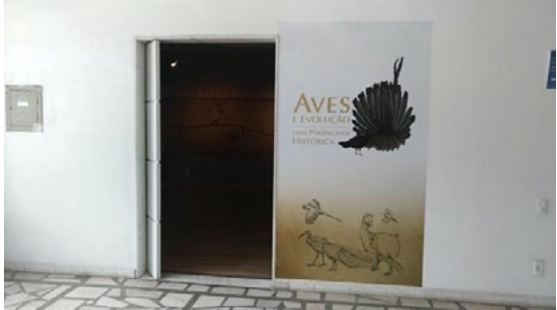
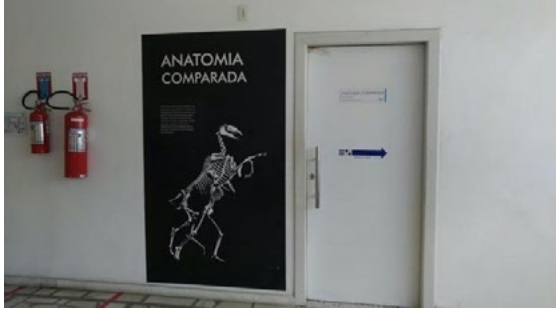
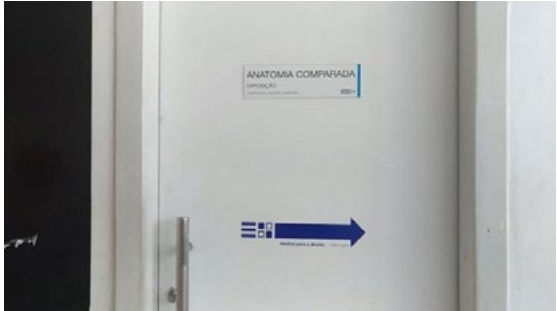
Quadro 1. (D) Diagnóstico inicial da sinalização do MCC (continuação).

Acesso à entrada das exposições	
Fotos	Problema
(1)

(1) As salas com exposições mais recentes receberam uma atenção maior ao projeto gráfico, tanto no interior quanto no exterior. Na parte externa, próximo às portas de cada sala, foram aplicados adesivos com a identidade visual da exposição.
(2)

(2) Algumas destas salas também possuem placas de identificação nas portas com a antiga identidade visual do museu.

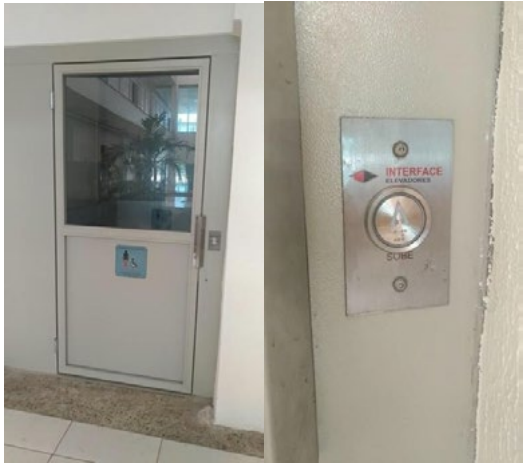
Quadro 1. (E) Diagnóstico inicial da sinalização do MCC (continuação).

Sinalização da plataforma de elevação vertical	
Fotos	Problema

A plataforma de elevação, de uso exclusivo para pessoas com mobilidade reduzida e usuário de cadeira de rodas, serve para possibilitar o acesso ao segundo piso. O único recurso tátil existente é a aplicação de texto em braille no botão do elevador (UP para o botão de subir e DOWN para o botão de descer).

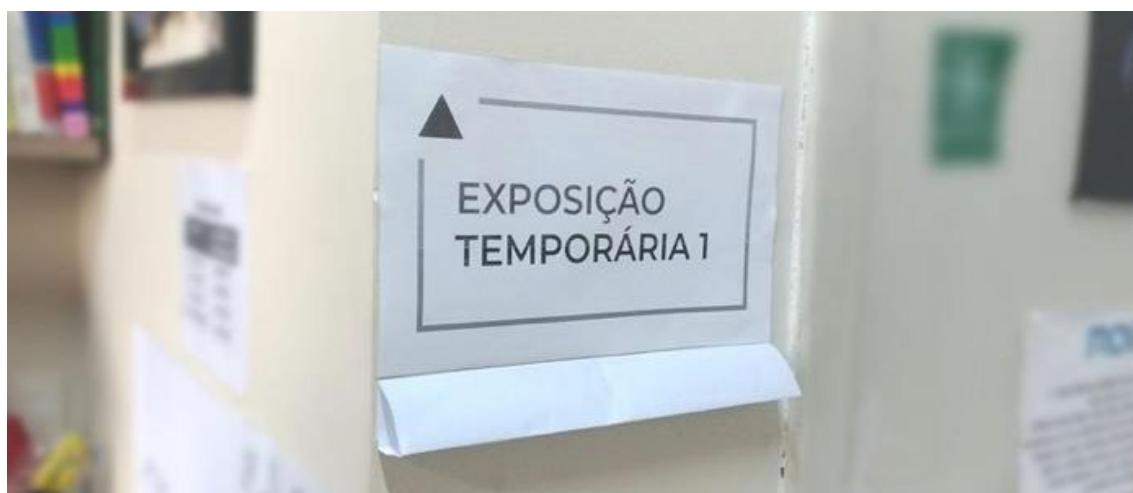
FIGURA 7. Primeira avaliação de legibilidade e altura das placas de identificação. Fonte: Acervo do projeto (2019).

Na sequência, as ideias foram refinadas e desenhadas em um software vetorial. A partir dos desenhos, foram desenvolvidos modelos em papel (Figura 7) com intuito de conferir os aspectos de legibilidade dos textos e a proporção dos suportes considerando a altura da instalação na parede. Neste momento, constatou-se que cada placa deveria ficar em uma altura entre 145 a 148 cm do topo ao chão. Após análise, foi decidido fazer dois tamanhos de placa de identificação, um para textos curtos e um para textos mais longos.

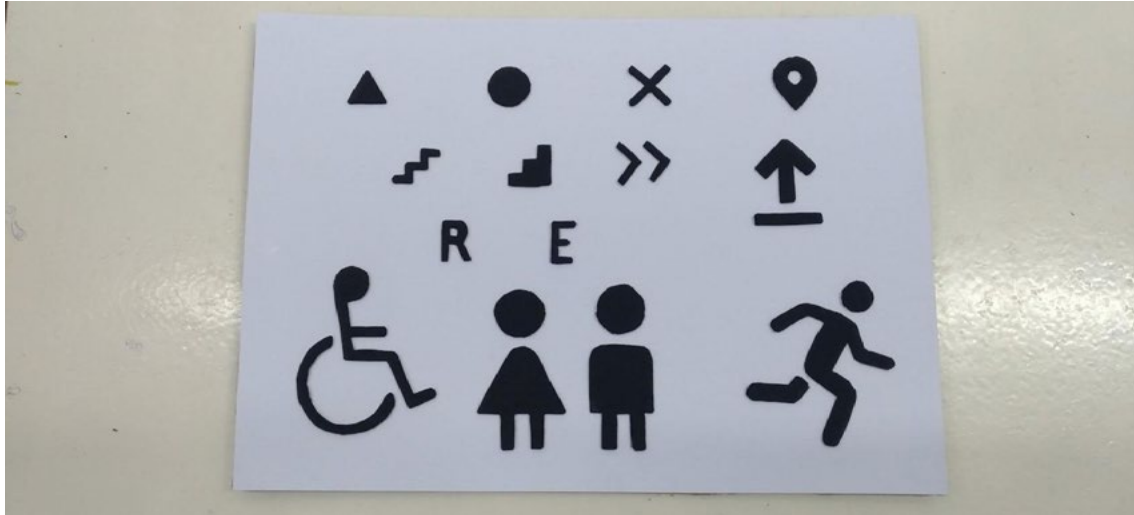
FIGURA 8. Prancha produzida para avaliação dos pictogramas. Fonte: Acervo do projeto (2019).

Em decorrência do tempo e da praticidade, optou-se por fazer o modelo de avaliação (Figura 8) em Acetato Vinílico de Etileno (E.V.A.) preto com 1 mm de espessura, fixado sobre prancha de papelão em tamanho A4 e coberta por sulfite branco, nas mesmas cores escolhidas para o projeto gráfico. Não obstante a inadequabilidade da utilização do E.V.A. para projetos de sinalização, o material se mostrou um bom substituto para avaliação com consultores cegos, em especial por seu baixo custo e facilidade de manuseio para a produção e confecção de modelos.

Para a produção dos modelos os pictogramas de formato mais simples foram confeccionados em escala menor (entre 2 e 3,5 cm de altura), com intuito de testar se ainda assim seriam legíveis. Essa opção foi avaliada em decorrência do pouco espaço disponível para aplicação dessas representações

gráficas no mapa tátil, em virtude da quantidade de informações. Os pictogramas mais complexos, como os indicadores dos banheiros e o de saída de emergência foram confeccionados no tamanho mínimo sugerido pela NBR 9050, equivalente a 8cm de altura (ABNT, 2015).

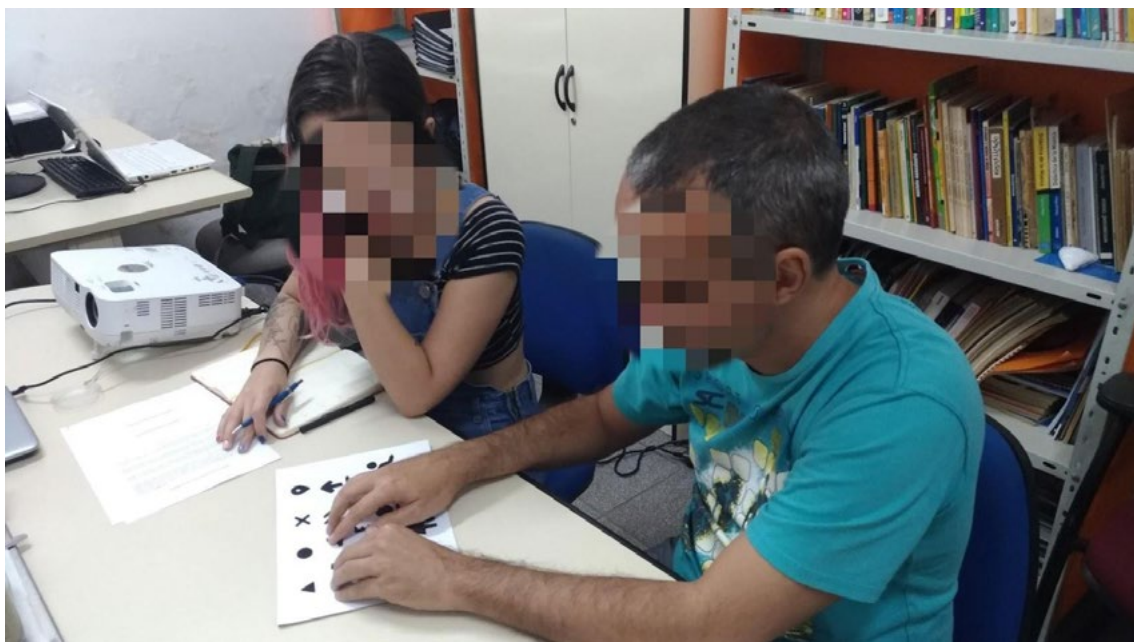
FIGURA 9. Participante B avaliando os pictogramas que representam as escadas. Fonte: Acervo do projeto (2019).

A primeira avaliação foi realizada individualmente com o Participante B (Figura 9). Ele afirmou não ter muita dificuldade em identificar os pictogramas elaborados, mesmo no tamanho menor do que o mínimo sugerido pela NBR 9050 (ABNT, 2015), exceto o “alfinete” de localização, pois ele não estava familiarizado com a forma, além do símbolo utilizado para identificar a plataforma elevatória, que ele identificou de início como um guarda-chuva. O Participante sugeriu tornar as figuras de masculino e feminino, que representam os banheiros, mais parecidas com o desenho convencional, pois o pictograma estilizado poderia ser de difícil reconhecimento para alguns cegos não familiarizados com a leitura de imagens. Ele sugeriu também que o símbolo da saída de emergência fosse modificado para que se tornasse mais “sólido”. Entre as duas opções para a escada, ele preferiu a versão em linha, em comparação à versão preenchida. Quando perguntado sobre o uso das letras “R” e “E” para a recepção e a entrada, ele comentou que talvez não fosse de muita utilidade, pois não complementa a informação já fornecida por texto ou pelo braille.

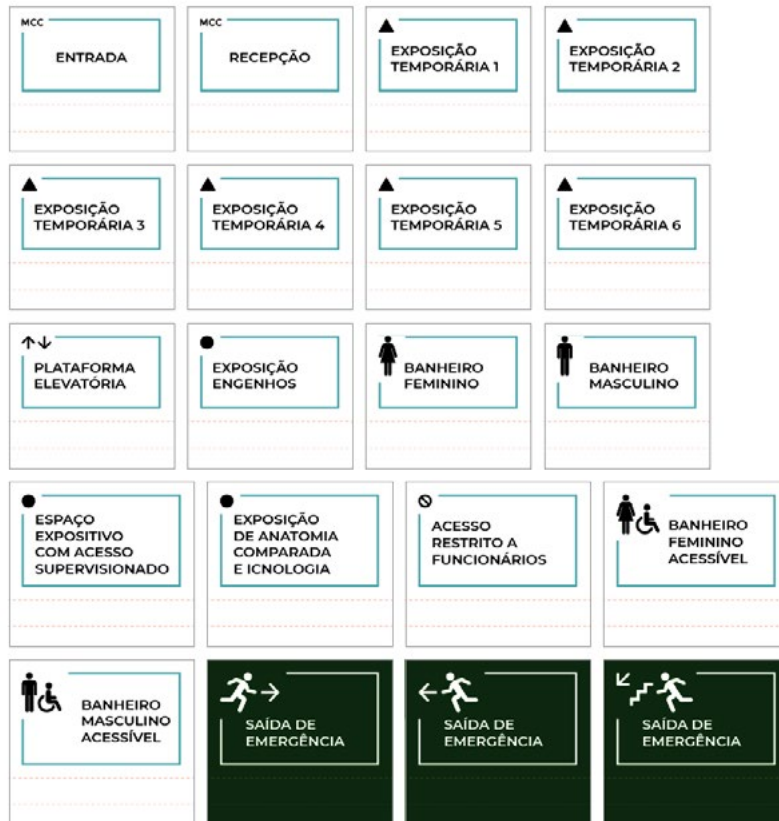
FIGURA 10. Layout final de parte das placas de identificação. Fonte: Acervo do projeto (2019).

Após as considerações feitas pelos participantes, os pictogramas que representam as escadas, a plataforma elevatória e a saída de emergência foram alterados e redesenhados. Optou-se por não utilizar as letras “R” e “E” para a recepção e para a entrada, aplicando em seus lugares nas placas a marca do museu simplificada.

De modo a evitar dificuldade de compreensão quanto aos pictogramas de “acesso restrito” e de “você está aqui”, o “x” foi então assinalado para marcar o local da pessoa no mapa, como se observa em diversos outros projetos de sinalização. Desta maneira, para identificar os locais de acesso restrito, optou-se por um símbolo já reconhecido universalmente como proibição, o círculo com uma barra transversal cortando-o. Os pictogramas dos banheiros

foram substituídos pela versão sugerida na norma NBR 9050 (ABNT, 2015), de modo a representar uma figura mais semelhante às outras formas humanas utilizadas. O tamanho de alguns dos pictogramas também foram modificados de 8 para 6 cm, para melhor harmonia com as outras placas, pois considerou-se que ainda ficariam legíveis. Assim, todo o sistema foi atualizado com a novas medidas (Figura 10).
