MAPEAMENTO DOS PEQUENOS RESERVATÓRIOS E ANÁLISE DOS IMPACTOS AMBIENTAIS ASSOCIADOS NA BACIA HIDROGRÁFICA DO CÓRREGO GUARIROBA, CAMPO GRANDE - MS

MAPPING OF SMALL RESERVOIRS AND THE ANALYSIS OF ASSOCIATED ENVIRONMENTAL IMPACTS IN THE GUARIROBA WATERSHED, CAMPO GRANDE - MS

Viviane Capoane ^a

DOI: 10.12957/geouerj.2021.51688

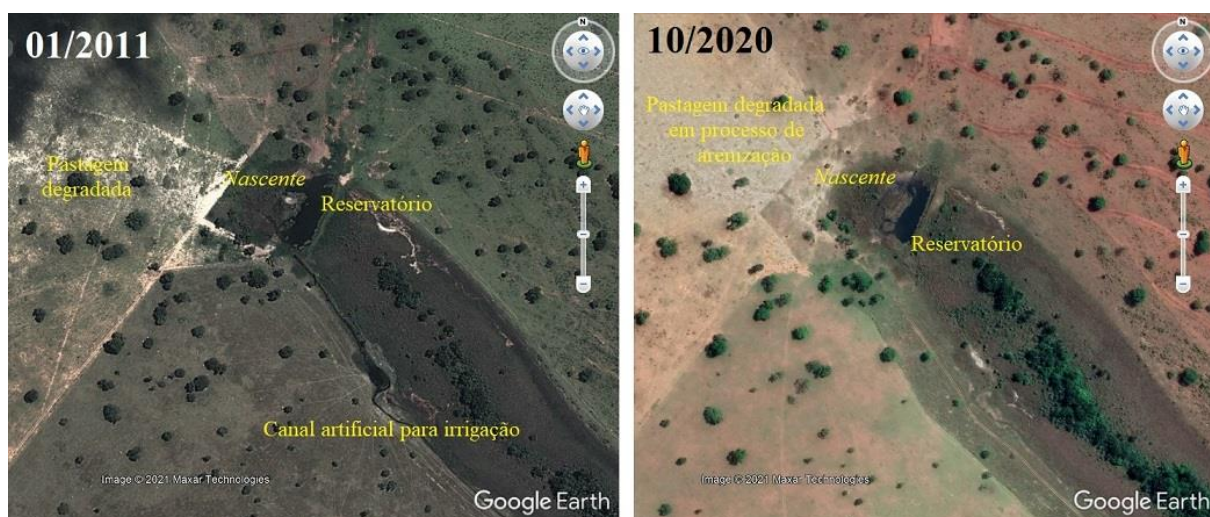
Figura 8. Barramentos de cursos d'água naturais em cabeceiras de drenagem

No recorte espaço-temporal da Figura 8, observa-se que a vegetação arbórea no entorno do reservatório em uma cabeceira de drenagem é praticamente inexistente. No geral, nos reservatórios localizados nas cabeceiras de drenagem, quando há vegetação arbórea, são pequenos fragmentos que não cumprem suas funções socioecológicas como: regulação do fluxo de água, proteção das margens contra a erosão, armazenamento de carbono, redução da entrada de contaminantes, fornecimento de comida, água e cobertura para muitas espécies de animais terrestres, fornecimento de serapilheira e resíduos lenhosos importante para muitas formas de vida aquáticas (LIMA; ZAKIA, 2004), e de corredores de viagem para uma

No recorte espaço-temporal da Figura 8 também é visível um canal artificial para irrigação complementar de pastagens, em que o gado tem livre acesso, o que pode causar o desbarrancamento do mesmo e acelerar o processo erosivo. O material desagregado pelo tráfego de animais é transportado encosta abaixo em dias de chuva e já é possível observar o acúmulo de sedimento no sopé da encosta a montante do reservatório. Nota-se também a completa descaracterização da cabeceira de drenagem decorrente da construção da barragem e formação do reservatório, que, conforme Freeman; Pringle e Jackson (2007), impacta inevitavelmente os sistemas fluviais. Na imagem de 2020 é possível observar a presença de cerca na APP ciliar e o canal artificial sem água, fato constatado para vários canais de irrigação na BH. Contudo a área a montante do reservatório encontra-se altamente degradada com foco em processo de arenização e tráfego de animais em APP.

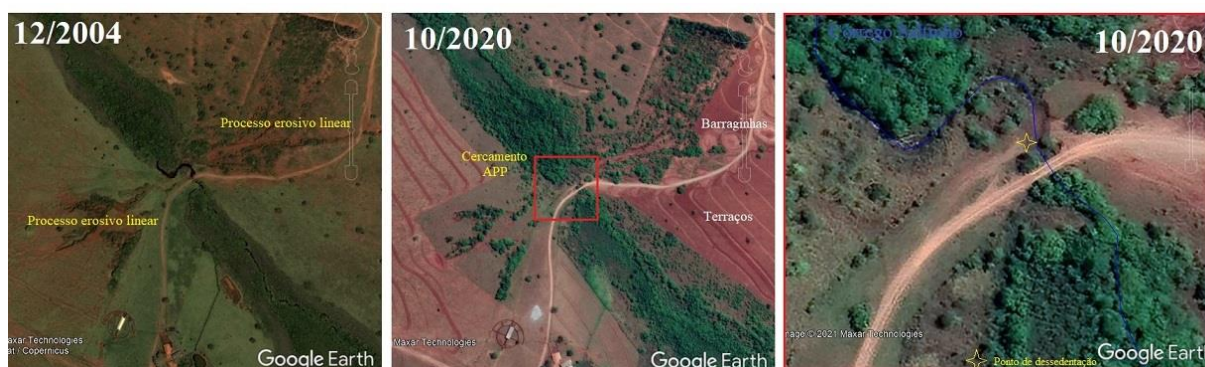
Figura 10. Recorte espaço-temporal do córrego Saltinho em ponto com acesso do gado ao rio

Como acima mencionado, a maior parte das APPs ao longo dos córregos e no entorno de nascentes foi cercada. Porém, em algumas propriedades, há pontos onde o gado acessa os rios (Figura 10) e reservatórios (Figura 11) para dessedentação. O tráfego de animais acelera o processo erosivo linear, o que pode ocasionar o desbarrancamento de taludes e assoreamento, além da contaminação direta da água pelas fezes e urina.

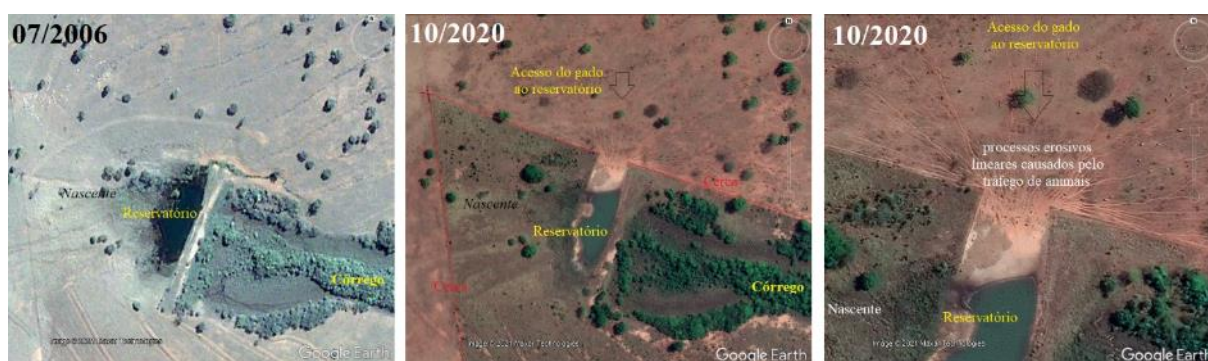
Figura 11. Recorte espaço-temporal de uma cabeceira de drenagem onde gado tem acesso ao reservatório para dessedentação

Nos trilhos por onde o gado acessa o rio também ocorre o acoplamento geomórfico (encosta-canal) (HARVEY, 2002), como pode ser observado na Figura 11, paisagístico, hidrológico e sedimentológico (WARD, 1997; BRACKEN; CROKE, 2007; ORMEROD, et al., 2011; KEESSTRA et al., 2018). Por isso, nas APPs ciliares onde o gado ainda tem acesso é preciso restringi-lo; nos locais onde o pisoteio dos animais afetou os caminhos de fluxos de escoamento, potencializando o processo erosivo e a perda material com abertura de ravinas e voçorocas, as mesmas devem ser recuperadas (recuperação de ravinas e voçorocas, recuperação da qualidade do solo a partir de práticas edáficas, vegetativas, mecânicas) e, posteriormente, proceder com a restauração florestal.

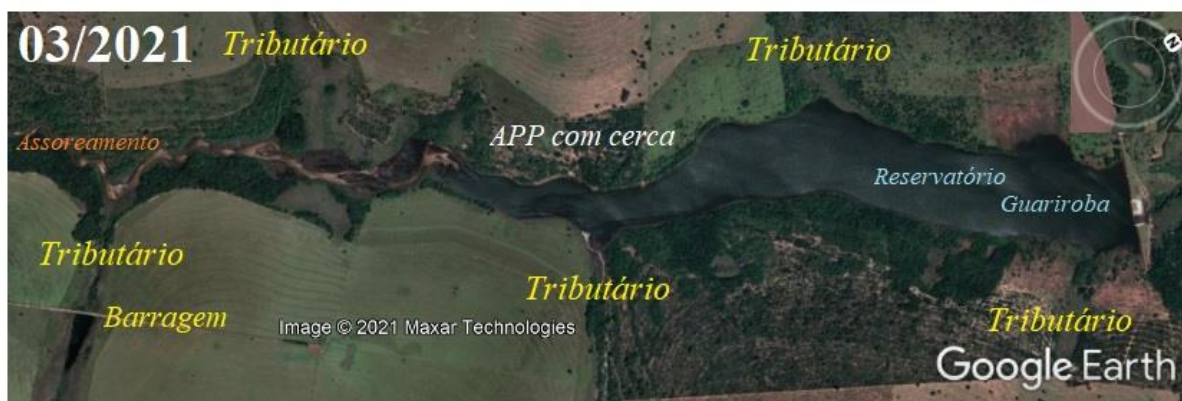
Figura 13. Entorno do grande reservatório Guariroba

Nas Áreas de Preservação Permanente do entorno dos reservatórios (BRASIL, 2002ab; BRASIL, 2012) - pequenos e no reservatório Guariroba (Figura 13), embora tenha sido colocado cerca impedindo o acesso do fator de degradação (gado), observa-se a partir das imagens históricas do Google Earth Pro que os responsáveis optaram pelo modelo de regeneração natural, que é indicado para áreas que ainda não perderam a resiliência. O plantio de mudas de espécies nativas pode acelerar o processo de restauração, consequentemente aumentar a proteção dos mananciais. Mesmo que os pequenos reservatórios atuem como armadilhas de sedimento na BH, a partir do recorte espacial, é possível observar a carga de sedimento que chega ao reservatório Guariroba.
