## ANÁLISE DA QUALIDADE PAISAGÍSTICA AMBIENTAL E O TURISMO: o caso da rua Portugal em São Luís (Maranhão, Brasil)

*ANALYSIS OF ENVIRONMENTAL QUALITY LANDSCAPE AND TOURISM: the case of Rua Portugal in São Luís (Maranhão, Brazil)*

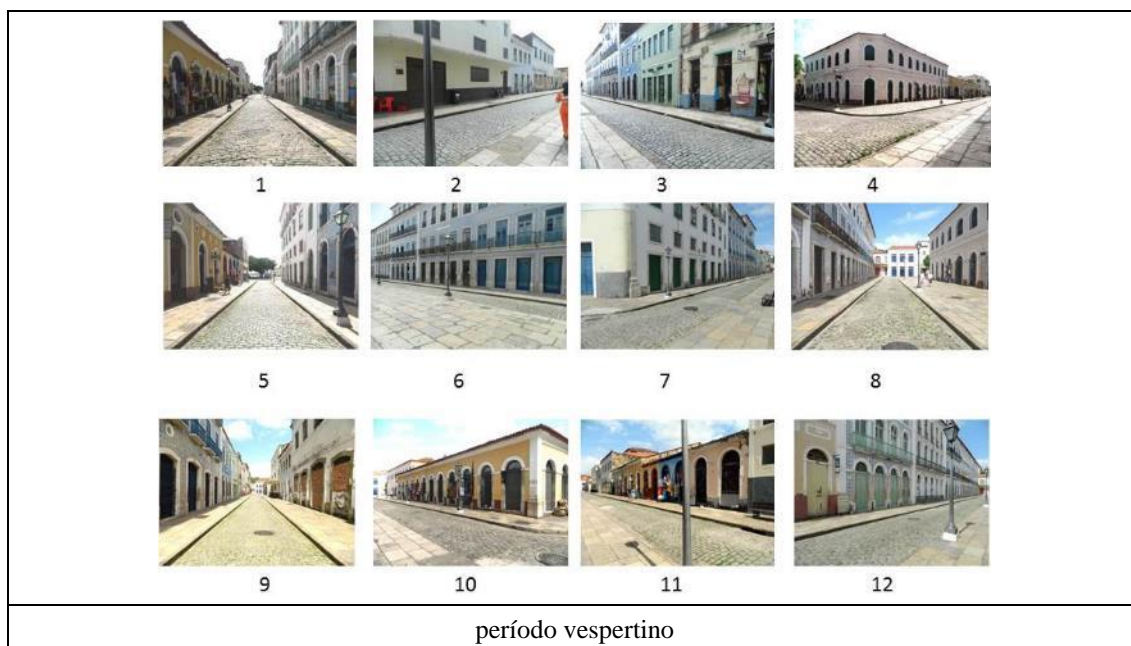
**Figura 3:** Imagens da paisagem da Rua Portugal no Centro Histórico de São Luís analisadas pelos observadores de cenas segundo períodos do dia

Na segunda avaliação qualitativa da paisagem da Rua Portugal nas classes muito ruim, ruim, boa e muito boa, foram apresentadas fotografias de referência tomadas de posições e direções estratégicas das duas quadras em análise (Figura 2), de maneira a garantir a maior cobertura possível das visadas. Também foram consideradas para os períodos matutino e vespertino de maior visitação (Figura 3), com registros no dia 14 de março de 2015 (sábado), às 10h00 e às 15h00 (horário de Brasília), por meio de câmera digital modelo Panasonic Lumix (DMC – FZ40), com resolução de 5 megapixels.

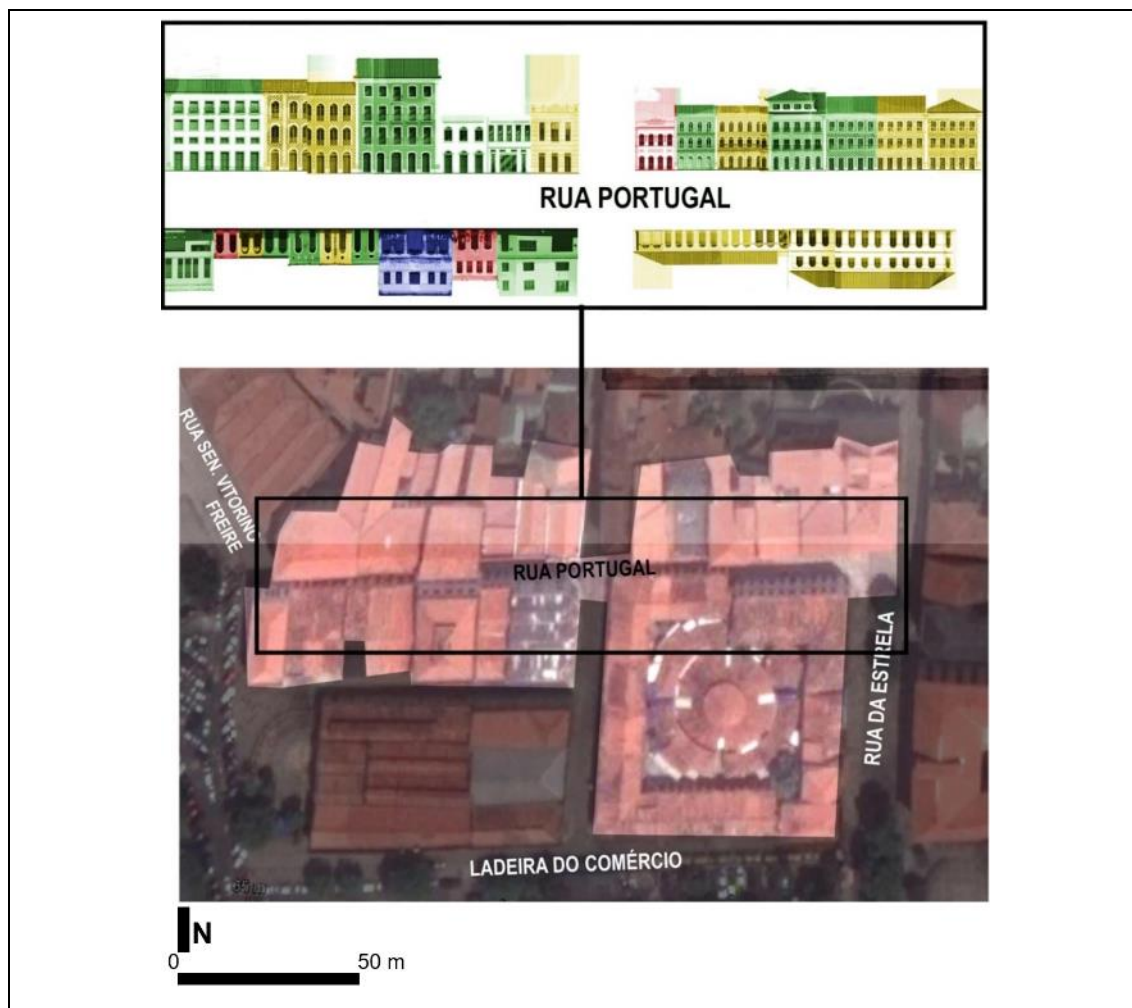
**Figura 5:** Imagem aérea e representações de fachadas de classificação dos níveis de manutenção dos imóveis na Rua Portugal no Centro Histórico de São Luís – 2014

Por meio de levantamentos de campo dos níveis de manutenção dos imóveis ao longo das duas quadras do espaço em estudo (Figura 5), foram estabelecidos os seguintes enquadramentos:

- a) satisfatório – com claras condições de manutenção da edificação, perceptíveis por pinturas recentes, consertos de avarias e procedimentos similares;
- b) mediano – com algumas condições de manutenção da edificação, em paralelo a algumas deficiências remanescentes;
- c) precário – sem aparentes condições de manutenção da edificação, mas ainda não definidoras da categoria de ruína;
- d) arruinamento – estado de bem histórico com condições diversas e praticamente irreconhecíveis em relação às originais (BRANDI, 2022[1963]).

É possível verificar que mais de 81,9% dos prédios estavam, à época do estudo empírico, nas categorias satisfatória (45,5%) e mediana (36,4%) quanto ao estado de conservação, sendo somente três em situação precária (13,6%) e um em ruínas (4,5%) (Figura 6). Como mencionado anteriormente, a Rua Portugal é uma das mais importantes do Centro Histórico de São Luís e foi incluída em diversos programas de revitalização realizados em níveis municipal, estadual e federal.
