## **Notas à contribuição da geomorfologia para a compreensão das transformações bruscas na paisagem da Região Serrana (RJ)**

**Professor Marcelo Motta**

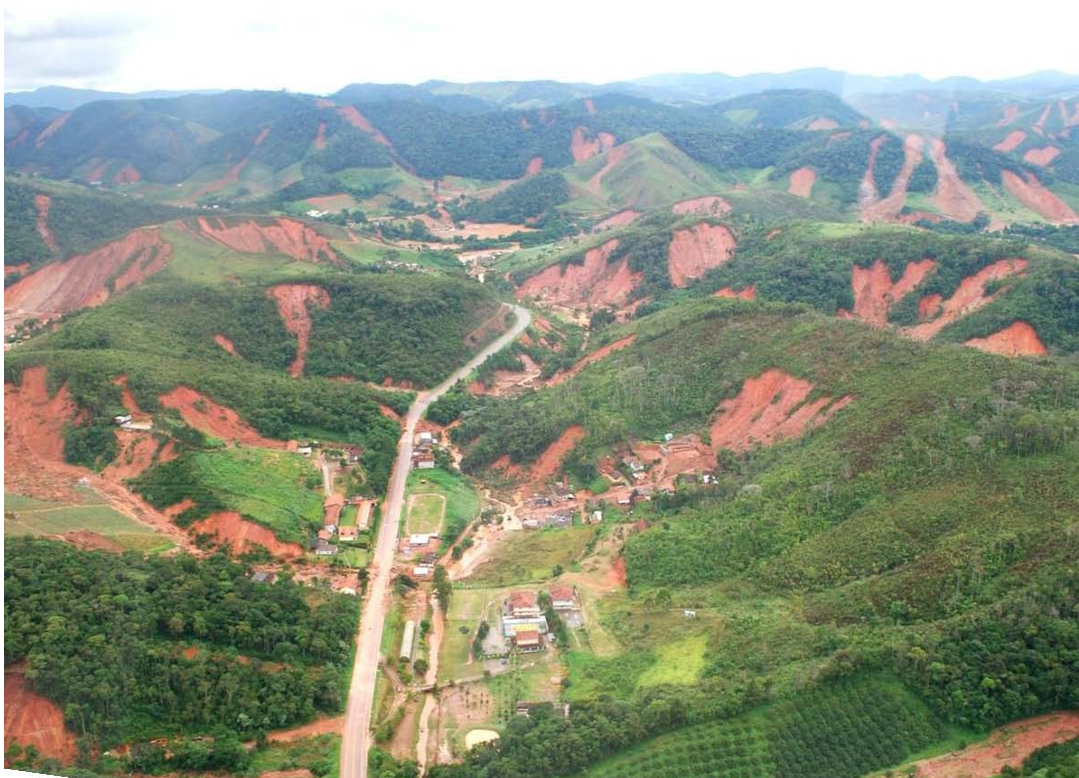
Foto 1 – Caracteres naturais mais marcantes da Região Serrana: presença de encostas com vales côncavos e convexos

A situação da Região Serrana (do Estado do Rio de Janeiro) é muito particular, caracterizada pela presença de uma diversidade de encostas, com presença de fundos de vales côncavos e convexos. As imagens a seguir, nos ajudarão na explicitação das situações de vulnerabilidade da referida região, enfatizando-se as complexas interações de fenômenos naturais, acrescidos das ações humanas, reveladas pelo processo de povoamento da referida região na perspectiva do uso do solo.

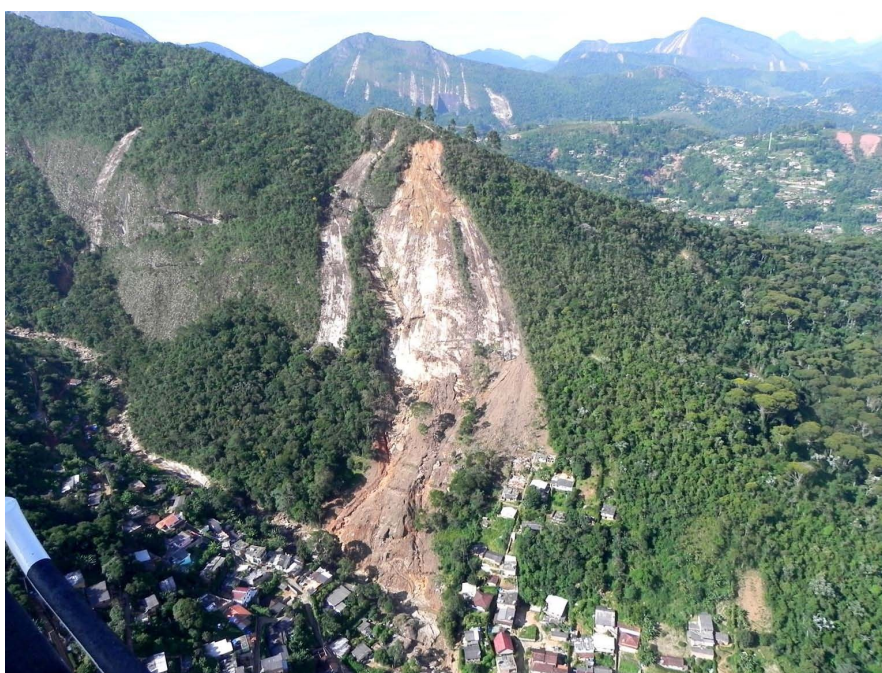
Foto 2 – Aspectos da Praça do Suspiro, após o evento de 2011

Consideremos a foto abaixo, que nos mostra deslizamentos ocorridos na Região Serrana. Corresponde a uma área onde se localiza o teleférico, importante ponto turístico da cidade de Nova Friburgo, junto está o hotel que leva o seu nome. Na parte baixa está situada a conhecida Praça do Suspiro, seguida pela Rua Spinelli, já na parte central de Friburgo<sup>1</sup>.

Nesse sentido, ressaltamos a interação humana com a paisagem natural, destacando, na área em estudo, a ocupação das encostas de Friburgo, onde notamos que a ocupação do solo ocorre mesmo em áreas reflorestadas.

É perceptível a quantidade de cortes e intervenções feitas nessas encostas; o planejamento urbano se é que existe (ou a falta dele), a ausência de políticas habitacionais estão, sobremaneira, na base da explicação desses desastres.

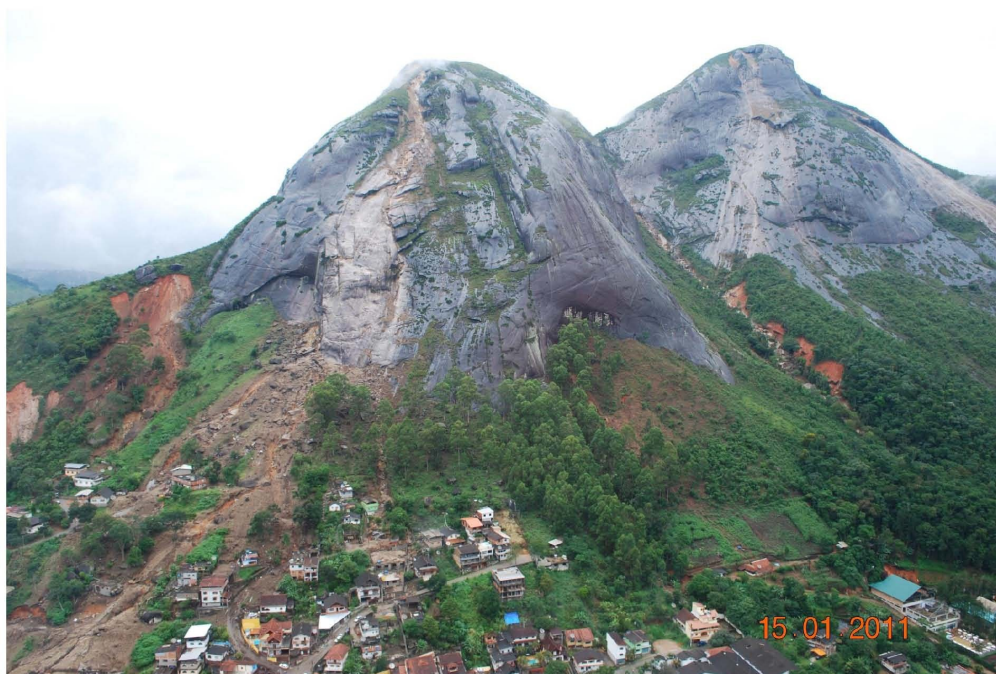
Foto 3 – Ocupação de encostas íngremes por residências

Na foto a seguir são notados cortes, fissuras e estradas na mesma encosta. Observa-se ainda a presença de paredões rochosos íngremes. As habitações foram construídas em campos de blocos; a população residente nessa localidade construiu suas casas e, um caso muito particular nos intrigou, quando observamos que, no momento do desastre foi despejado um matacão dentro de uma das casas.

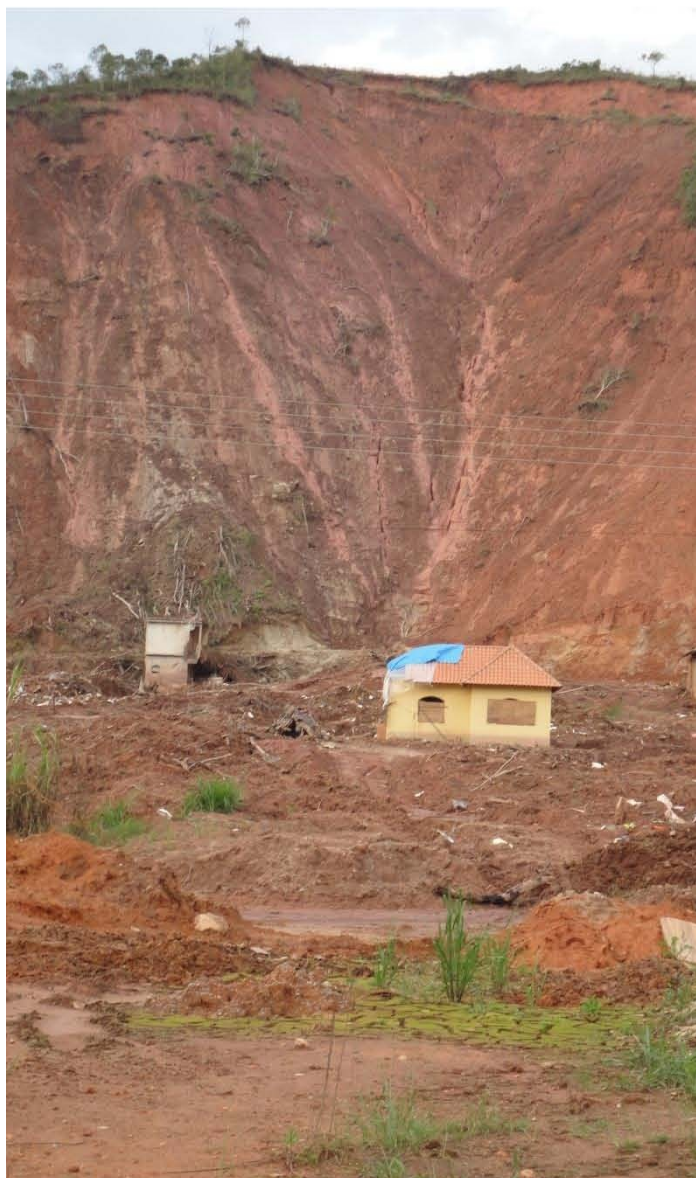
Foto 4 – Exemplo de um *kneck point* e suas conseqüências em função de alterações bruscas na dinâmica natural

A ocupação em margens fluviais com a presença de cachoeiras ou de *kneck point*<sup>2</sup>, se traduzem em ocupações, muitas delas próximas a pontos de estrangulamento da rede de drenagem. Potencializa-se a quantidade de deslizamento, causando efeitos destruidores como o que se processou nesse evento ocorrido em Friburgo. À esquerda, como se nota na foto 4, observamos uma dessas cachoeiras, um *knect point*, que lançou um elevado volume de água com uma massa de terra originada na parte superior e os habitantes do condomínio não tiveram escapatória.

<sup>2</sup> *Knect Point* são estrangulamentos naturais da rede de drenagem, caracterizam-se, em geral, por interrupções no seu curso. Se tomarmos um rio e analisar o perfil longitudinal dele percebe-se aonde tem as quedas, são as famosas cachoeiras. É a outra denominação utilizada para cachoeiras e corredeiras e estão incluídas nesta categoria dos Knect Point. São apertos na Rede de drenagem. No vale estrangula, passa um degrau e abre de novo em outra planície. Se olharmos a paisagem de Nova Friburgo – embora também exista em outros lugares – perceberemos que é plena dessas planícies de estrangulamento, sobretudo em áreas montanhosas, só que as planícies são a preferência das ocupações e são justamente as áreas que inundam.

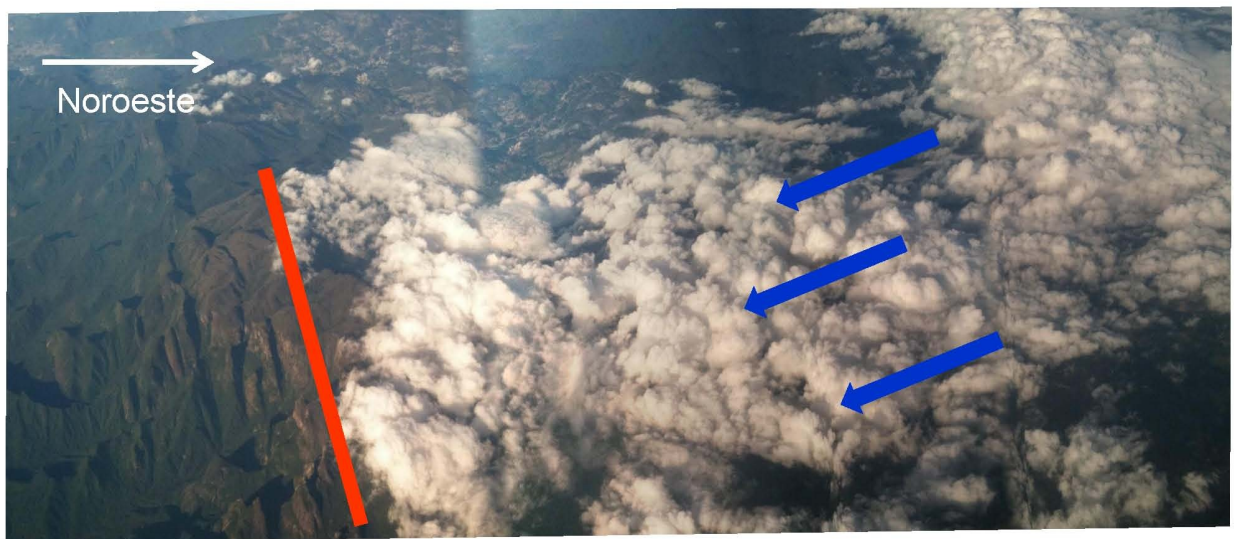
Foto 6 – Deslocamento das massas de ar com a presença de barreiras orográficas

No conjunto, as observações do momento em tela revelaram a configuração de massas de ar e de relevo que definiram alguns exemplos extremos localizados nos principais alinhamentos montanhosos destas três cidades: Petrópolis, Teresópolis e Friburgo. Por acaso, em deslocamentos feitos para Belo Horizonte no dia 18, já se podia perceber estes mecanismos de nuvens que ainda estavam acontecendo e foram tomadas fotografias dessa situação. A foto a seguir, embora esteja muito localizada, é sugestiva da configuração que ora descrevemos.

Barreira orográfica formada pela Serra dos Órgãos, que impediu a passagem da chuva do dia 12 para a vertente atlântica da Serra do Mar, concentrando, assim, a precipitação nas cabeceiras dos rios na porção reversa da Serra. Os picos do Açu, Sino, Caledônia, Três Picos, bloquearam o avanço da massa de ar proveniente da Amazônia.

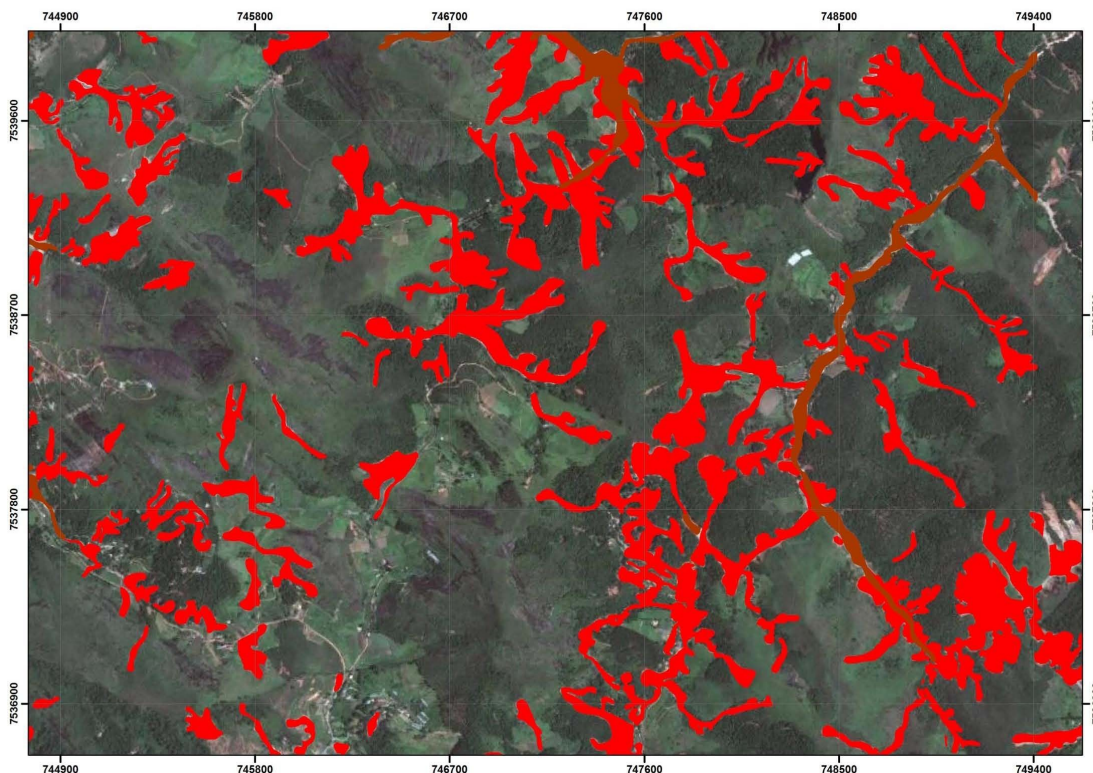
Imagem 1 – Identificação das áreas com cicatrizes e com risco eminente

Subimos de helicópteros e sobrevoamos a área identificando quais foram os locais atingidos. A seguir elaboramos a imagem abaixo. Esse material é entregue à defesa civil acompanhado de fotos tomadas de helicóptero com a delimitação das casas que tinham que ser evacuadas.

Nesse primeiro momento, o serviço realizado pode ser denominado de identificação de “risco eminente” e então trabalhamos junto com a defesa civil indicando as casas que devem ser evacuadas no momento das chuvas. Esse momento é o mais dramático quando está tudo acontecendo e temos que dar uma resposta rápida.
