Análise físico-química e percepção ambiental do córrego Engole Cobra no município de Cuiabá-MT

Physico-chemical analysis and environmental perception of stream “Engole Cobra” in the city of Cuiabá-Mt, Brazil

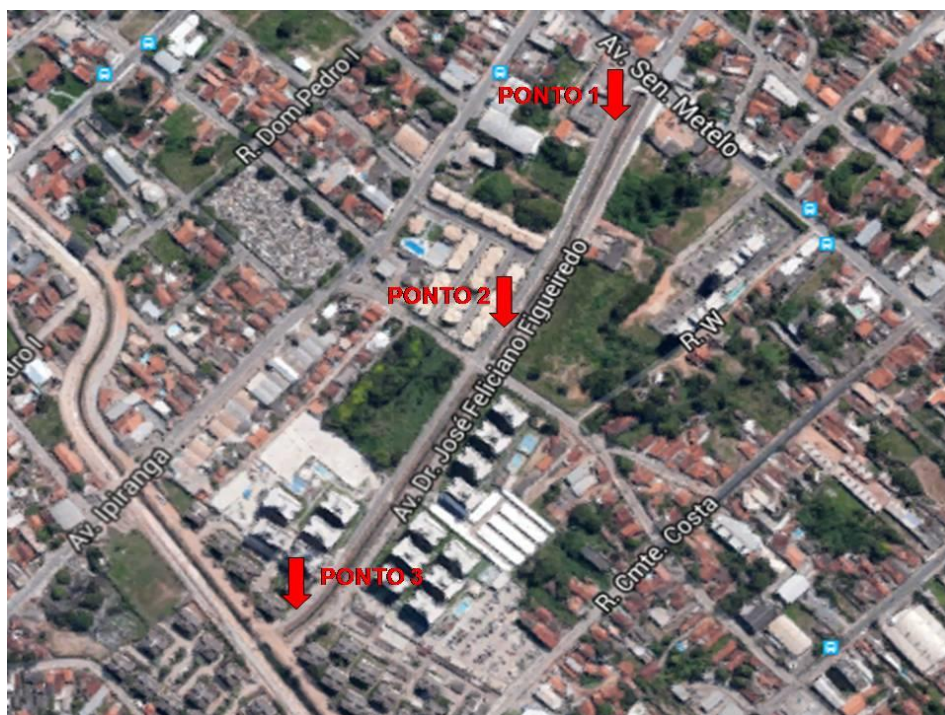
Figura 2. Identificação dos pontos de coleta do córrego Engole Cobra, Cuiabá-MT
Fonte: Google Maps, 2015 adaptado.

As coletas de água do córrego Engole Cobra para análises físico-químicas foram realizadas em 3 pontos (Figura 2) nas seguintes datas do ano de 2015: 29 de maio (final do período chuvoso); 05 e 13 de junho (período de seca); 29 de agosto (período de seca); e 19 de novembro (início do período chuvoso). Em 2016, a coleta ocorreu em 03 de fevereiro (período chuvoso). Os pontos foram escolhidos dentro da extensão aberta do córrego até sua foz. Além disso, a coleta foi feita considerando os períodos de estiagem e de chuva. Os parâmetros físico-químicos analisados foram temperatura do ar, temperatura da água, potencial hidrogeniônico (pH), oxigênio Dissolvido (OD) e condutividade.

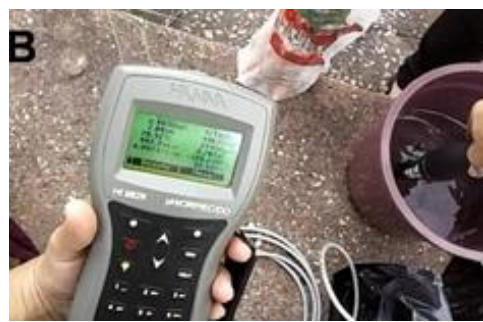
Devido à dificuldade para se alcançar o córrego, as coletas foram realizadas usando um balde com auxílio de uma corda (Figura 3A), de acordo com a NBR 9898 (ABNT, 1987). As medidas dos parâmetros físico-químicos-analisados foram obtidas pelo método eletrométrico, por meio do aparelho multiparâmetros do fabricante Hanna, modelo HI 9828 (Figura 3B).

Medidas físico-químicas pelo método eletrométrico com aparelho multiparâmetro

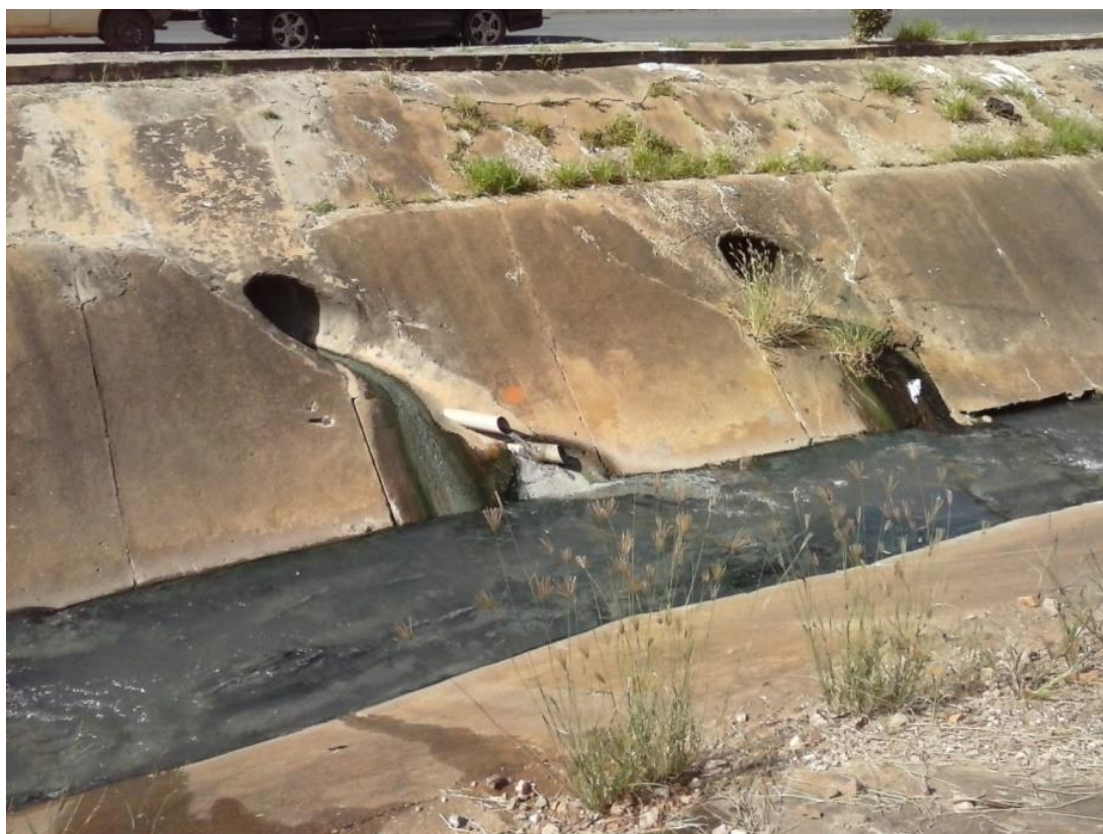
Os valores de condutividade encontrados só corroboram o que foi visto e registrado: uma grande quantidade de esgotamento sanitário ao longo do córrego Engole Cobra, e que em sua maioria são despejos provenientes de residências que contribuem para a entrada de grande quantidade de íons no corpo d'água (Figura 4).

Figura 4. Lançamento de efluentes sem tratamento diretamente no córrego Engole Cobra, Cuiabá-MT
