Caracterização do Estado de Conservação de Nascentes do Córrego da Pindaíba/MG

Characterization of the Conservation Status of Springs in Córrego da Pindaíba/MG

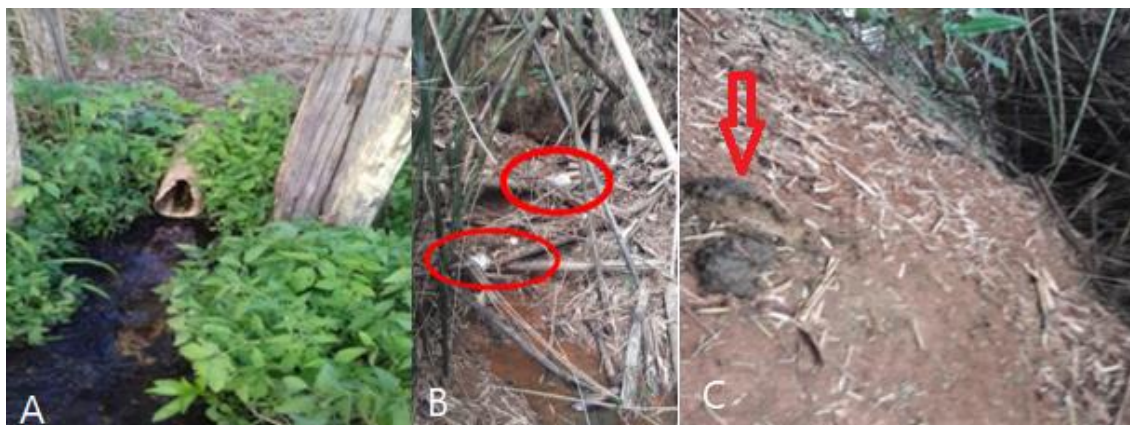
Outro fator importante para a manutenção da qualidade das nascentes é o seu cercamento, o que irá isolar a área e evitar que animais e outros meios de contaminação possam ter acesso direto. No levantamento feito, 70% das amostras não possuíam nenhum tipo de cercamento, em 20% havia a presença de cercamento e em 10% o cercamento era feito de forma parcial. Intimamente ligada à falta de proteção das nascentes está a variável de presença de animais em seu entorno e, como esperado, em 80% das nascentes foi detectada a presença de animais muito frequentemente, como os advindos da criação de gado em que foi notado fezes e pisoteio constante na área das nascentes, em 20% pouco frequente e em 0% ausente. Além disso, em visita a campo, foi notado o lançamento de efluentes domésticos sem tratamento e disposição final resíduos sólidos. Na Figura 3 está apresentado a disposição final de resíduos sólidos, de efluentes domésticos sem tratamento e registro da presença de animais da criação de gado.

Figura 3. Lançamento de efluentes domésticos sem tratamento (A), disposição de resíduos sólidos (B) e presença de animais de criação de gado (C) nas nascentes estudadas.

Conforme estabelece o Código Florestal (BRASIL, 2012), para a conservação das nascentes é necessário proteger o seu entorno do acesso direto de pessoas e animais em um raio, mínimo, de 50 metros. A presença de animais em nascentes, precisamente os de criação de gado, vistos nas nascentes analisadas, favorece a contaminação das águas pelos excrementos depositados, os quais são facilmente transportados pelo escoamento pluvial para o interior das nascentes, além de contribuir para a degradação e compactação do solo, diminuir a recomposição da cobertura vegetal e facilitar os processos de erosão (SOUZA, 2018). Ademais interferências antrópicas podem ocorrer devido à falta de proteção, manutenção e fiscalização e podem causar grandes danos à qualidade e estrutura das nascentes.
