## CONTRIBUIÇÃO AO ENTENDIMENTO DA SENSIBILIDADE AMBIENTAL AO DERRAMAMENTO DE ÓLEO NO LITORAL DE MARICÁ NO ESTADO DO RIO DE JANEIRO

**Contribution of understanding of environmental sensitivity of the oil spill in Maricá coastline of Rio de Janeiro State**

Érika Cardoso da Silva Baptista  
Mestranda do Programa de Pós-Graduação em Geografia na FFP-UERJ  
[erikacardosogeo@gmail.com](mailto:erikacardosogeo@gmail.com)

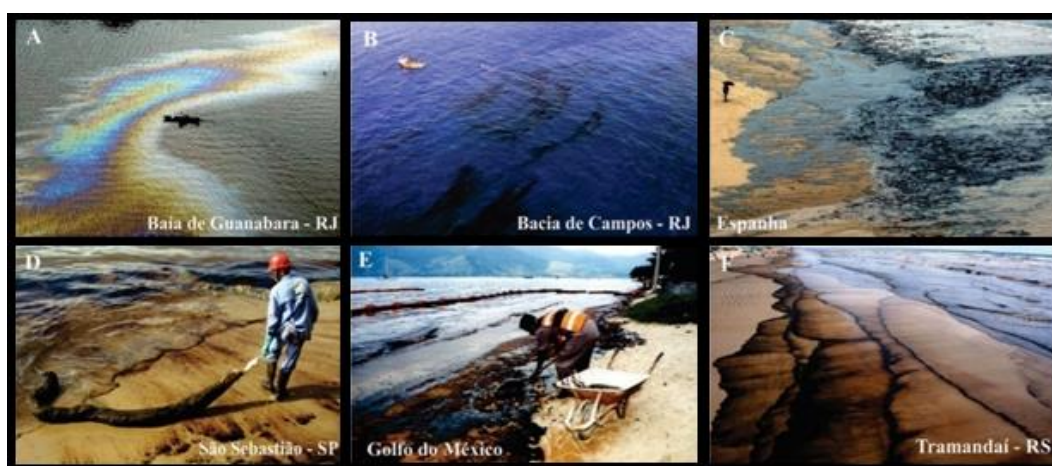
Figura 2- Alguns exemplos de desastres ambientais causados por derramamentos de óleo em litorais no Brasil e no mundo. Fonte: A, Custódio Coimbra (2005); B, Aloar Filho (2001); C, Carmelo Alen (2002); D, Reginaldo Pupo (2013); E, Autor desconhecido; F, Pedro Revillion (2012).

O número de acidentes com derramamento de óleo, tanto em ambientes costeiros como marinhos, tem aumentado nos últimos anos no Brasil e no mundo (Tab.1; Fig. 2). O aumento na utilização de petróleo e, conseqüentemente, da circulação de grandes navios e embarcações de pequeno e médio porte são os principais responsáveis pelo despejo de óleo e derivados no oceano, que pode ocorrer acidentalmente e por lavagem de navios tanques (SKINNER & TUREKIAN, 1977; BOULHOSA & SOUZA FILHO, 2009; MENEGHETTI *et al.*, 2011). A destruição de habitats costeiros, a intoxicação e asfixia de animais marinhos e aves migratórias estão entre os principais impactos ambientais. Os impactos na economia das áreas afetadas consistem principalmente na diminuição da atividade pesqueira e no comprometimento das atividades de lazer,

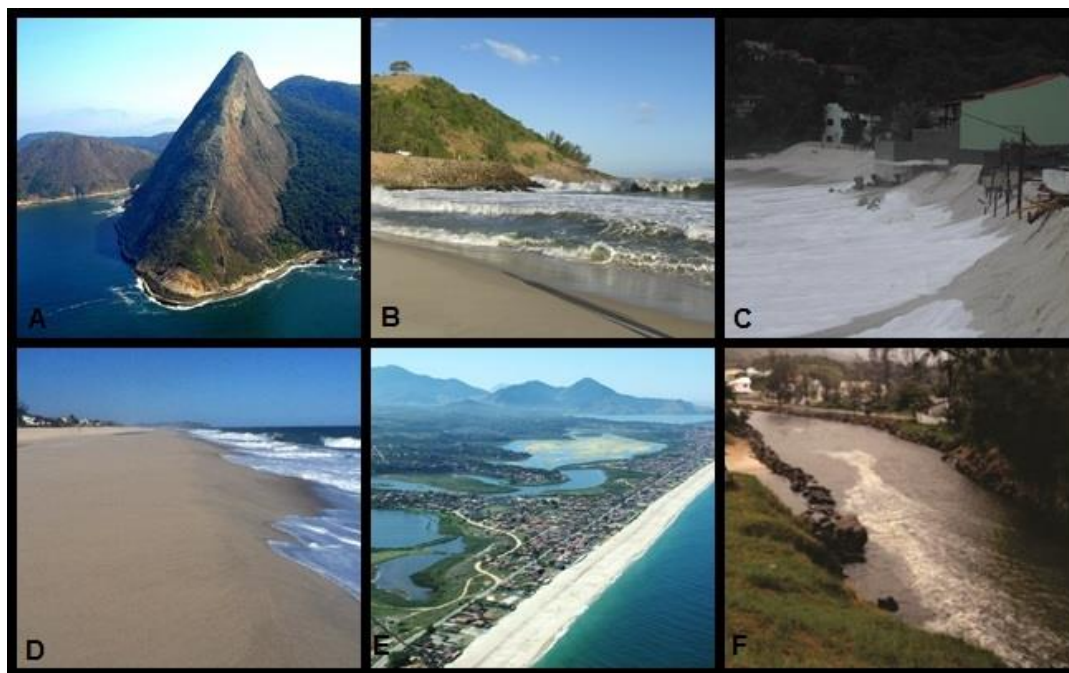
Figura 3- (A) Costão rochoso de Itaipuaçu; (B) costão rochoso de Ponta Negra; (C) extremo-oeste da praia de Itaipuaçu; (D) litoral da praia da APA de Maricá; (E) lagoas à retaguarda da barreira arenosa no litoral de Maricá; (F) canal formado artificialmente entre rochas no limite leste de Ponta Negra. Fonte: A, Paulo Xango (s/d); B, Érika Baptista (2015); C, André Silva (2004); D, Érika Baptista (2013); E, Matias Resende (s/d); F, André Silva (2012).

O litoral de Maricá (Fig. 1 e 3) apresenta uma geologia marcada pela presença de costões rochosos formados basicamente por granitos e gnaisses de idade Pré-Cambriana (DRM, 1977) e uma geomorfologia de barreiras arenosas associadas a sistemas lagunares (SILVA *et al.*, 2014c). As praias são dinâmicas e apresentam características distintas do ponto de vista morfológico e sedimentar em resposta à exposição às ondas e às variações nas condições de mar ao longo do litoral (MUEHE, 1979; SILVA *et al.*, 2008a; GRALATO, 2013; SILVA *et al.*, 2014c; FERREIRA, 2014; SILVA *et al.*, 2015).

As formações rochosas ao longo do litoral de Maricá são afloramentos de maciços costeiros, representados pelos costões de Itaipuaçu (Fig. 3A) e de Ponta Negra (Fig. 3B), situados nos extremos oeste e leste do arco praial, respectivamente (SILVA *et al.*, 2014c). Essas áreas são caracterizadas por uma exposição direta à incidência de ondas com altura geralmente superior a 1 metro e que podem alcançar mais de 3 metros durante a ocorrência de ressacas (SILVA *et al.*, 2008a). Esses costões (Fig. 3A e 3B) apresentam elevada declividade, o que proporciona a reflexão das ondas incidentes e impede a concentração de óleo. A superfície destas rochas é predominantemente lisa e

No litoral de Maricá, as praias são dinâmicas e apresentam um perfil geralmente íngreme em resposta à exposição direta à incidência de grandes ondas de tempestades. Essas praias apresentam grandes variações na morfologia e na largura, com destaque para a praia de Itaipuaçu, que é a mais dinâmica e mais vulnerável às ressacas (Fig. 3C)

O sistema lagunar de Maricá é constituído por quatro lagoas (Maricá, Barra, Padre e Guarapina) (Fig. 1A, 1C e 3E) conectadas entre si e com o mar através do canal de Ponta Negra (Fig. 3F). Essas lagoas ocupam uma área de 37,7 km<sup>2</sup> (SEMADS, 2001) e integram a Área de Proteção Ambiental (APA) das Lagoas criada pelo Decreto Estadual nº 7.230 de 23 de abril de 1984. As lagoas costeiras de Maricá são corpos d'água rasos, de baixa hidrodinâmica e de rápido preenchimento sedimentar. Estudo realizado por Oliveira *et al.* (1955) apontam para profundidades médias entre 1,5 e 1,7 metro para as lagoas de Maricá e Guarapina, respectivamente. Entre os principais rios que drenam para as lagoas estão o Mombuca e o (canal) da Costa na lagoa de Maricá, e o do Caranguejo em Guarapina. Esses rios contribuem para o preenchimento sedimentar dessas lagoas, que recebem também materiais remobilizados das margens e do intemperismo das rochas dentro e no entorno das lagoas. Em Itaipuaçu, o canal da Costa possui cerca de 5 km de extensão (Fig. 1B) e recebe esgoto sem tratamento de um

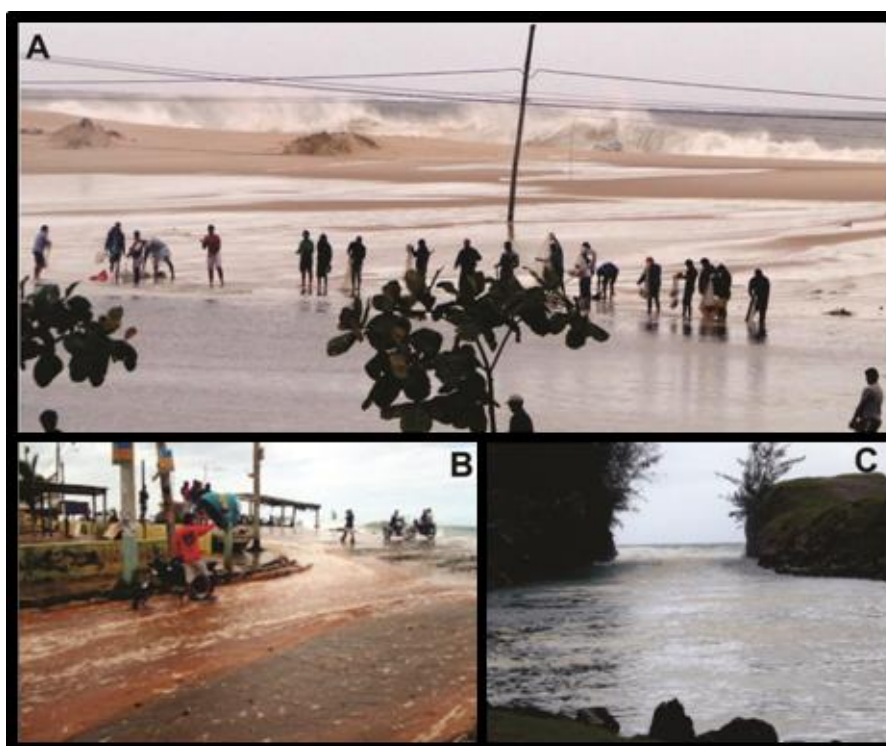
Figura 5 – Transposição de ondas de tempestades por sobre a barreira arenosa no litoral de Maricá: na praia da Barra de Maricá (A) e em Itaipuaçu (B); canal de Ponta Negra que liga a laguna de Guarapina ao oceano (C). A: autor desconhecido; B: Marcelo Alecrim, 2011; C: André Silva (2012).
