## ÁGUAS DE ASSIS – SP: UM PANORAMA HISTÓRICO DA OCUPAÇÃO DO VALE DO CÓRREGO DO JACU

*Waters of Assis – SP: A historical overview of the occupation of the Jacu Stream Valley*

Rev. Dir. Cid., Rio de Janeiro, Vol. 16, N.04., 2024, p. 1-22

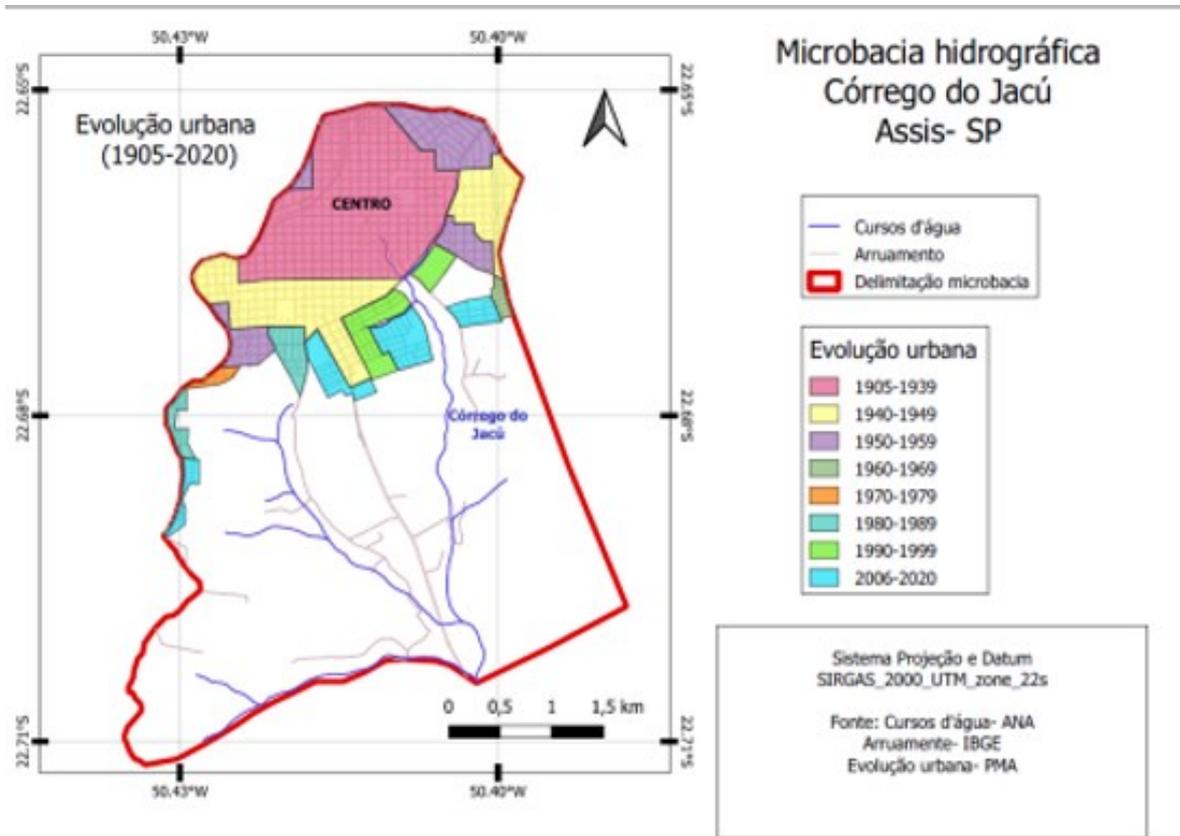
**Figura SEQ Figura \\* ARABIC 2 - Expansão Urbana de Assis entre 1905 até 2020**

com pequenos córregos que foram canalizados para auxiliar no processo de urbanização da cidade. Sob essa ótica, é importante ressaltar o papel que o Córrego do Jacu desempenhou nesse período (Figura 2).

Assim como diversas cidades no Brasil, sua origem está atrelada a um corpo d'água que foi responsável em fornecer as condições básicas de moradia. Neste caso, o Córrego do Jacu assume essa importância na cidade de Assis por ter sua descoberta intrínseca à origem do município. A expansão da malha urbana na bacia hidrográfica do Córrego do Jacu ocorreu principalmente nos primeiros anos após a emancipação do município, entre 1905 e 1940. Mais recentemente, observa-se dois períodos significativos dessa expansão.

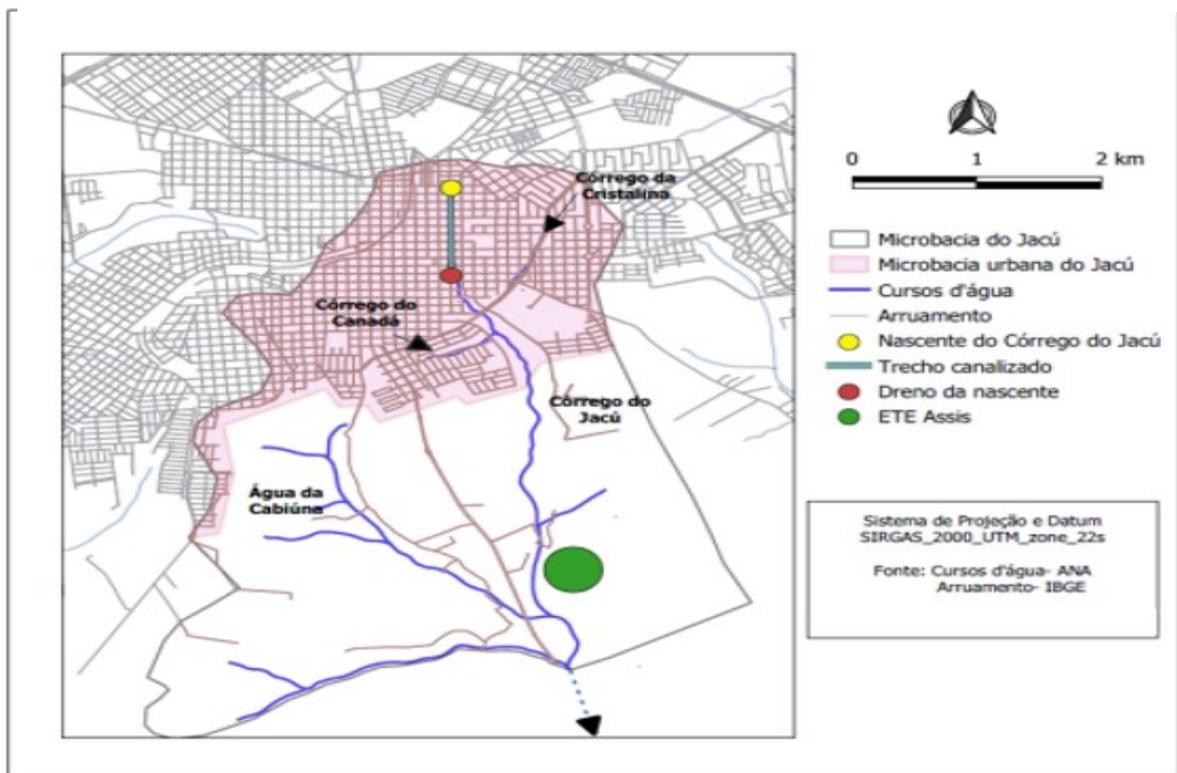
**Figura SEQ Figura \\* ARABIC 3 - Microbacia hidrográfica do Córrego do Jacu no município de Assis – SP**

No entanto, a localização exata da nascente do Córrego do Jacu ainda é motivo de divergência entre as publicações sobre as águas urbanas de Assis e os relatos dos habitantes que conheciam a região no passado. Entre as hipóteses levantadas, duas são as mais frequentemente citadas em relação ao local da nascente. Próxima ao cemitério, na parte alta da Rua Antônio Vieira Dias, no trecho inicial das drenagens pluviais ou nas proximidades da Prefeitura Municipal, na parte mais baixa da Rua Antônio Vieira Dias (Figura 3).

Essas ocupações mais recentes ocorreram precisamente em regiões adjacentes ao trajeto superficial do Córrego Jacu, favorecendo o aumento da impermeabilização do solo. Isso resultou em maior escoamento superficial, erosão e transporte de sedimentos, contribuindo para o assoreamento do córrego. Além disso, o adensamento populacional é um fator importante na caracterização da urbanização da microbacia. A densidade populacional está diretamente relacionada à morfologia urbana e às transformações da cidade. Detectar altas densidades em pequenas áreas urbanas pode indicar diferentes tipos de uso intensivo do solo, o que, quando feito de forma improvisada, pode afetar a existência e conservação de áreas verdes e permeáveis (Floeter, 2007, p. 45).

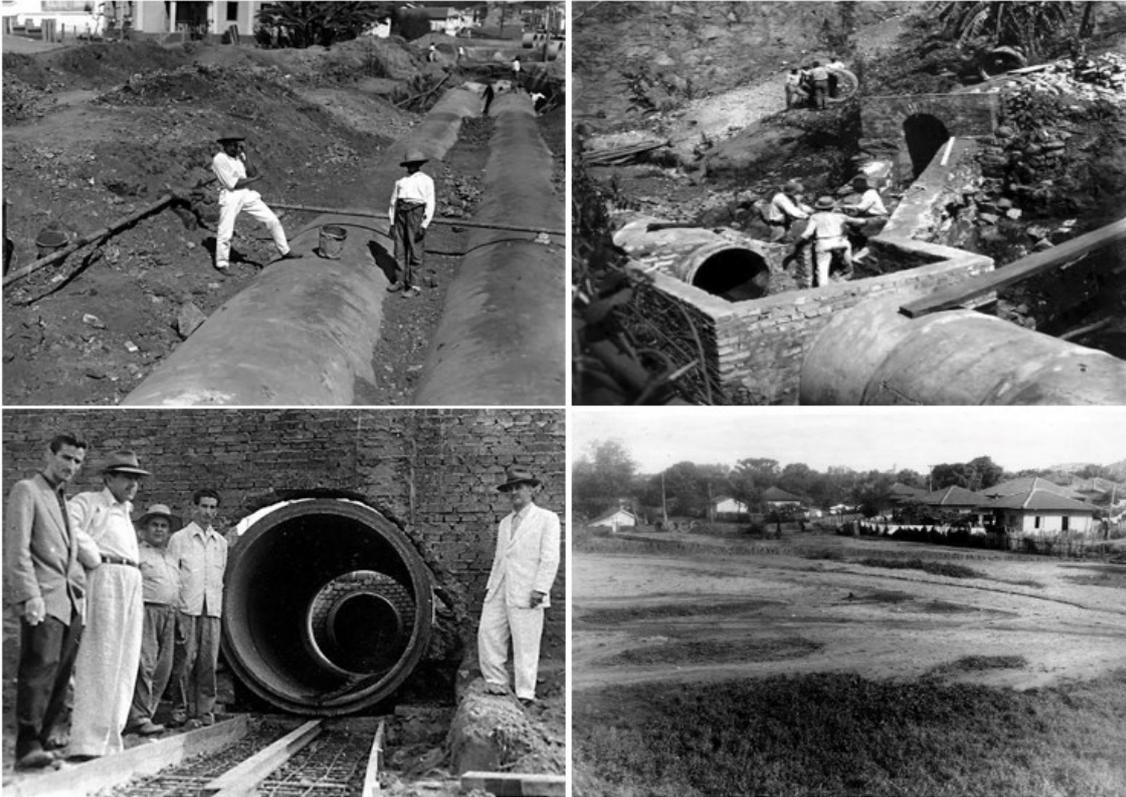
Figura SEQ Figura \\* ARABIC 4 - Processo de canalização do córrego na década de 1950

As consequências do desmatamento e da ocupação desordenada do solo nas margens do Córrego do Jacu se manifestaram na forma de assoreamento, erosão e poluição das águas, especialmente durante a primeira metade do século 20. No início dos anos 1950, o córrego foi canalizado e aterrado como parte da implantação da primeira rede de esgotamento sanitário e drenagem pluvial na região central (Figura 4).

Na década de 1960, dez anos após a canalização do rio, os gestores da época escolheram a região mais profunda do vale, onde ocorre a maior concentração de águas pluviais provenientes dos bairros das cabeceiras, para construir o Paço Municipal. Apesar das críticas à escolha desse local na época, a obra foi realizada e logo atraiu outras edificações para o entorno.

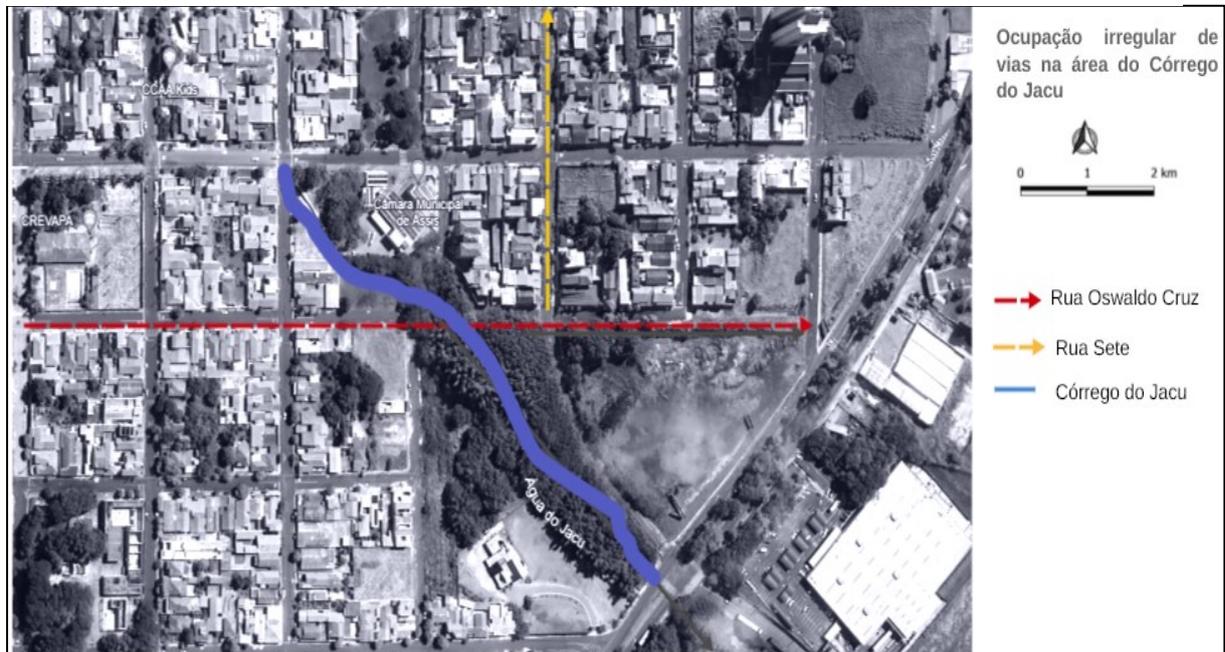
Figura SEQ Figura \\* ARABIC 5 - Ocupação irregular de vias na região do córrego

Nessa ocasião, além da canalização do rio sob a avenida, foram abertas ruas dentro da área de preservação. O loteamento autorizado pelo poder público na margem esquerda do rio invadiu áreas

verdes, resultando em desmatamento e degradação da nascente localizada no cruzamento da Rua Oswaldo Cruz com a Rua 7 de Setembro (Figura 5).

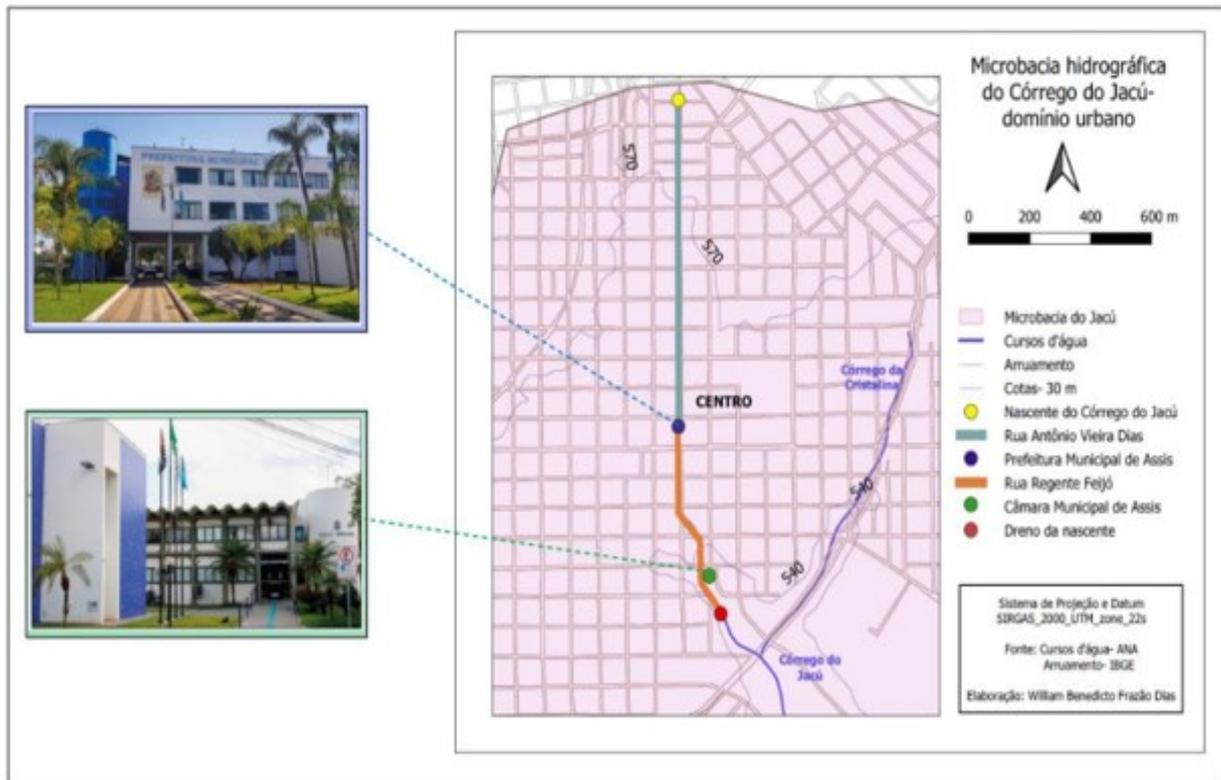
Figura SEQ Figura \\* ARABIC 6 - Localização da Prefeitura Municipal e da Câmara dos Vereadores de Assis – SP

A Figura 6 resume espacialmente os principais pontos do processo de canalização do Córrego do Jacu, destacando a localização da nascente do córrego, seu trajeto conforme cotas altimétricas, os principais logradouros sobre o canal tamponado, bem como a posição da Prefeitura Municipal, Câmara Municipal e Dreno da Nascente.

Floeter (2007) salienta que no início da década de 80, vinte anos após a construção do Paço Municipal e trinta anos após a canalização do córrego, o crescimento urbano atingiu a região adjacente ao Dreno da Nascente, próxima ao trecho superficial do córrego. Nesse mesmo período, foi estabelecida a construção da Avenida Otto Ribeiro, um importante projeto viário com o objetivo de interligar as regiões leste e sul da cidade, proporcionando melhor acesso entre essas áreas e facilitando a locomoção, especialmente em relação ao ponto de acesso ao município de Cândido Mota. Com a conclusão dessa obra, o Córrego da Cristalina foi canalizado por meio de um sistema de dreno parcialmente aberto, desembocando no Córrego do Jacu. Seu trajeto superficial foi construído com quase 1 km de comprimento não contínuo, intercalado por um percurso tamponado de aproximadamente 500 metros.

Por fim, na década de 1990, com a construção da Câmara Municipal e outras edificações dentro da área de preservação, a urbanização do trajeto canalizado do Córrego do Jacu alcançou as áreas do Dreno da Nascente, completando um período de 40 anos de ocupação inadequada nas expansões urbanas em áreas de nascente e várzea, sem manejo adequado das águas pluviais. Nesse mesmo período, ocorreu o loteamento e ocupação dos bairros Jardim Canadá e San Fernando Valley, ambos com contato direto com a região de várzea do córrego.

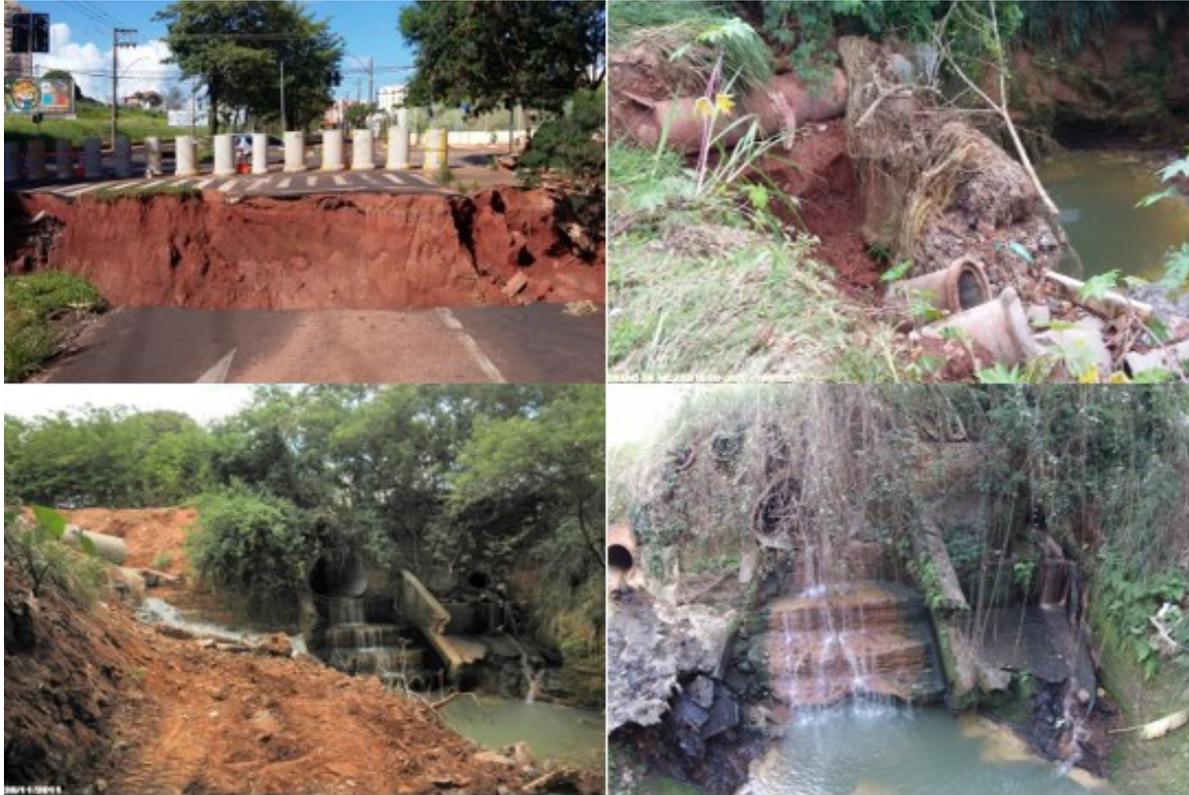
Figura SEQ Figura \\* ARABIC 7 - Resultado das obras realizadas no dreno do córrego e a abertura de crateras

No entanto, a história se repetiu. A área ao redor da margem direita foi escavada para inserir os novos tubos, mas eles foram instalados sem dissipadores para amenizar o impacto das águas nas margens e no leito do córrego. Essa obra, que planejava aumentar o volume pluvial na nascente sem alterar a vazão da drenagem sob a Avenida Otto Ribeiro, revela negligência fiscalizatória e irresponsabilidade dos gestores públicos no trato da coisa pública, além de um preocupante falta de consideração com as consequências de suas ações.

As primeiras chuvas do verão de 2017 mostraram que a obra não atingiu seus objetivos. Os alagamentos retornaram, o solo pouco compactado na região da nascente cedeu com as águas superficiais, e os tubos mal fixados foram arrastados junto com a terra para o leito do rio. O grande volume líquido e sólido lançado no rio causou deslizamentos nas margens da canalização sob a avenida, que não resistiu e deslocou-se da barragem de fixação, resultando em uma cratera exposta e destruída (Figura 7).

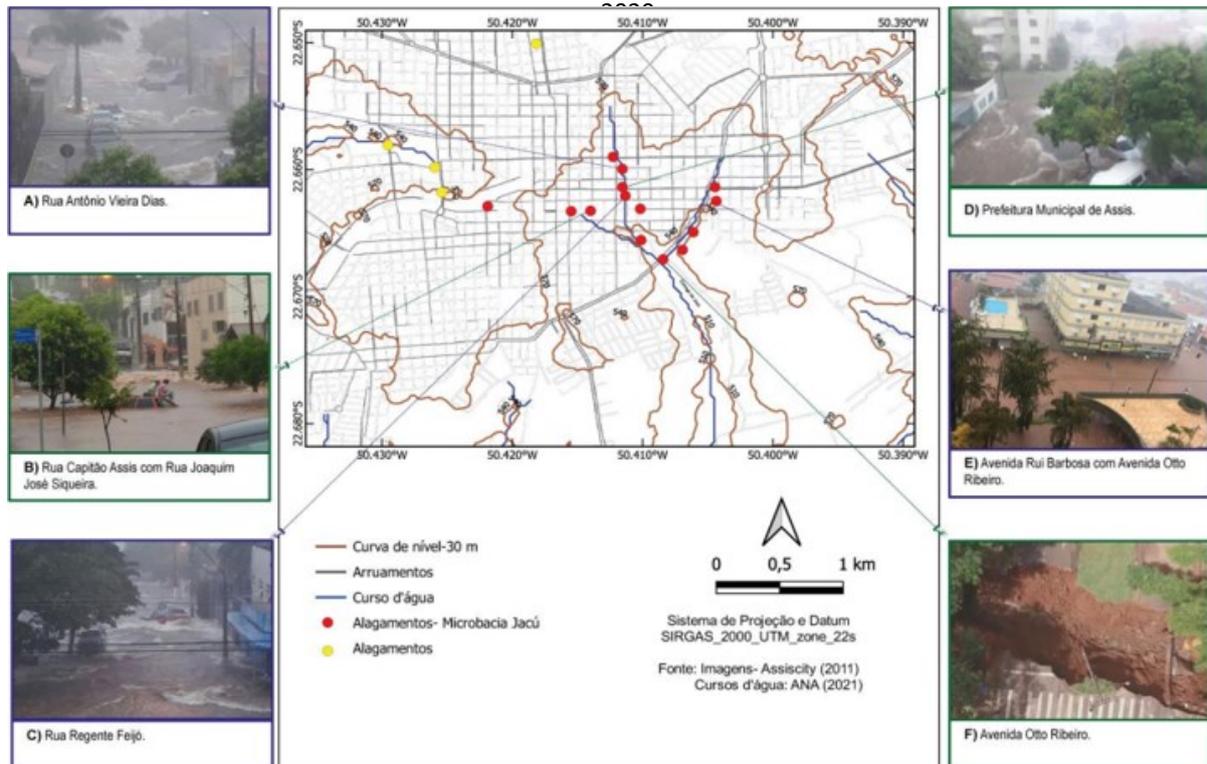
Figura SEQ Figura \\* ARABIC 8 - Levantamento dos principais pontos de alagamento na cidade de Assis entre os anos de 2011 –

Foi possível elaborar um levantamento baseado nos relatos da imprensa de pontos de alagamento e enchentes na cidade (Figura 8).

É perceptível que a região ocupada das margens do Córrego do Jacu foi a mais afetada, gerando diversos problemas aos moradores e gerando despesas extras à prefeitura municipal realizar em caráter de emergência. Como alternativa para essa situação, foi elaborado pela gestão pública o Plano Municipal Específico dos Serviços de Saneamento Básico (PMESSB) no ano de 2018 e tem como objetivo uma avaliação completa do sistema de drenagem pluvial e pontos suscetíveis a alagamento na cidade e alternativas para esses problemas. O plano municipal foi dividido em quatro etapas, variando entre os objetivos e o prazo de execução e aplicação (Tabela 1).
