REVISTA

Naval e Oceânica

CORRELAÇÃO ENTRE AS PROPRIEDADES MECÂNICAS E MICROESTRUTURAIS DOS AÇOS NAVAIS - A36

Correlation between mechanical properties and microstructural structures of Naval Steel- A36

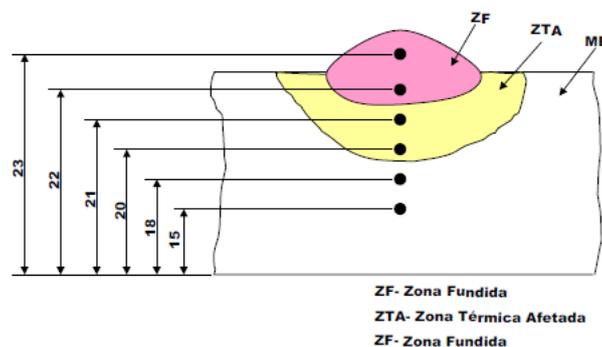
Após a macrografia realizada, os CP's foram polidos para que pudessem ser feitos os ensaios de Dureza. A Dureza é a medida da resistência de um material a deformações plásticas localizadas. O ensaio de Dureza foi realizado em uma máquina de dureza Rockwell. O ensaio foi realizado nos parâmetros Rockwell B, na escala vermelha, com uma seleção de carga aplicada de 100Kgf. A Figura 1 mostra as diversas regiões da peça onde foram realizadas as medidas de dureza.

Figura 1 – Disposição dos pontos onde foram realizados ensaios de dureza

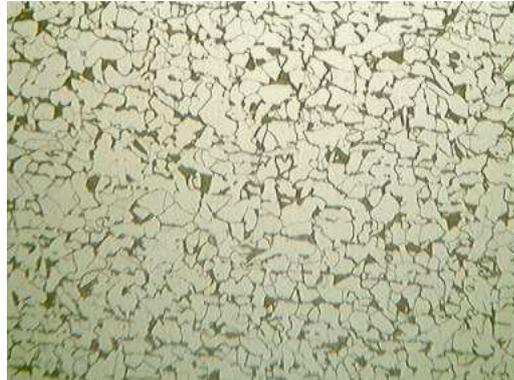
Os resultados obtidos para a amostra de aço A36 são mostrados na Figura 2. A imagem da Figura 2 (a) mostra o material antes do processo de soldagem, onde é possível observar a presença de ferrita (parte clara) e perlita (parte escura).

Figura 2 (a) - Microestrutura do aço A36 aumentado 20X

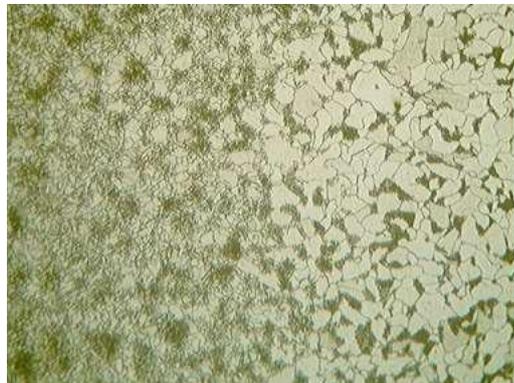
Na Figura 2 (b), (c), (d) e (e) podem ser observadas as imagens do material após o processo de soldagem na região da ZTA e do metal de base. Na Figura 2 (b) observa-se nitidamente a região entre o metal de base e a ZTA, qualificando assim o processo de soldagem. Na figura 2 (c) é possível observar a ocorrência de uma grande alteração microestrutural em relação a amostra como recebida. Pode-se observar um discreto crescimento de grão à medida que caminhamos do metal de base para a ZTA. Além disso, apesar de antes do processo de soldagem ter ocorrido a realização de um pré-aquecimento antes do processo de soldagem material, o que evitaria a formação de martensita no material (que aumenta a fragilidade), observa-se na micrografia da Figura 2 (d) que a martensita foi formada. A Imagem da Figura 2 (e) mostra uma micrografia da Junta Soldada e o aparecimento de uma trinca no material. Pode-se observar que na zona da ZTA ocorreu uma mudança na microestrutura do material de modo que partindo do metal de base e indo até a ZTA é possível observar um aumento na quantidade de perlita, o que pode indicar um aumento da resistência mecânica e da dureza do material.

Figura 2 (b) - Vista transversal. Microestrutura do aço A36 soldado aumentado 20X

O processo de soldagem apresentou bom acabamento permitindo as avarições por LP e a usinagem de corpos de prova para a realização de ensaios mecânicos. Este processo pode ser avaliado também pela imagem da Figura 2 (b) onde é possível ver uma linha imaginária entre a ZTA e o metal base, o que evidencia a qualidade da solda realizada no material.

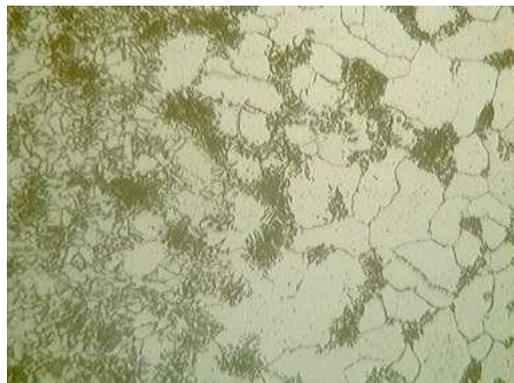
Figura 2 (c) - Vista transversal. Microestrutura do aço A36 soldado aumentado 40X

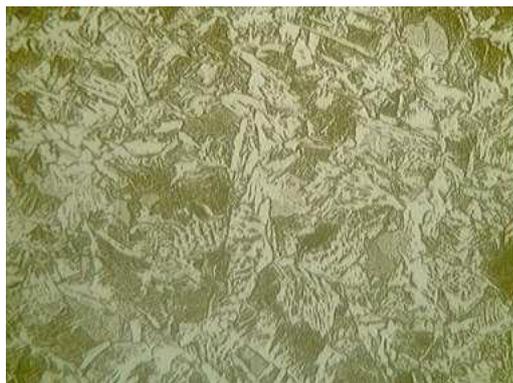
Figura 2 (d) - Vista transversal. Microestrutura do aço A36 soldado aumentado 40X

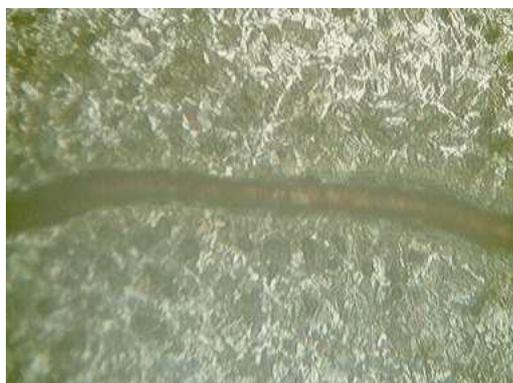
Figura 2 (e) - Vista transversal. Microestrutura do aço A36 soldado aumentado 20X

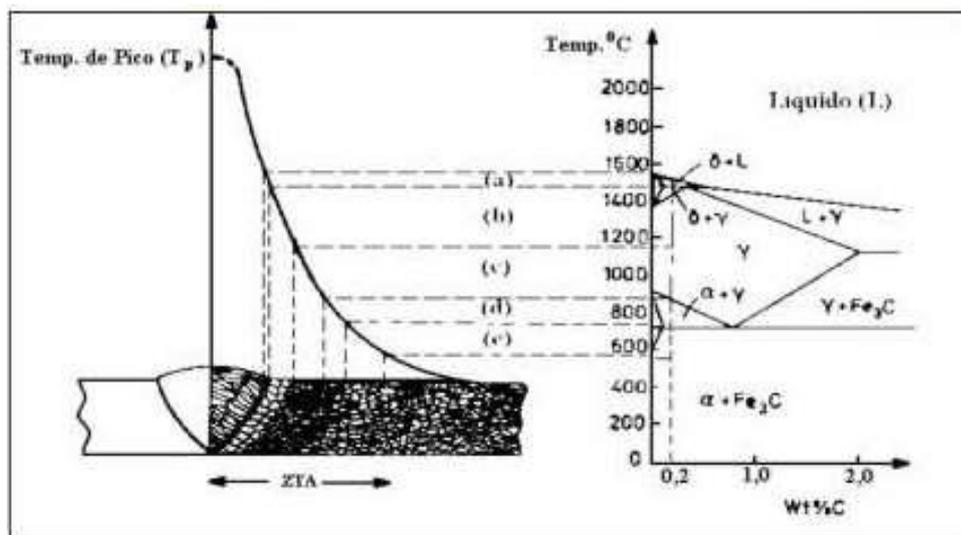
Região (a) – Região parcialmente fundida onde a TP está em torno da temperatura de fusão do aço.

Região (b) – Região de crescimento de grão onde ocorre a transformação de ferrita para austenita, durante o aquecimento.

Região (c) – Região de Refino de grão onde na transformação de ferrita para austenita gera uma deformação menor do grão nesta região a ductilidade e a resistência são elevadas e dependendo do caso pode ser problemático, menos para os revenidos e temperados, onde ela pode apresentar uma menor resistência mecânica que o metal de base.

Região (d) – Região intercrítica onde o material sofre uma transformação parcial sendo assim apenas parte da estrutura é transformada em austenita. Nesta região às áreas com alta dureza e outras macias.

Região (e) – Região subcrítica onde apresenta pequenas alterações microestruturais visíveis ao microscópio ótico. Há uma pequena esferoidização das lamelas de cementita da perlita e como consequência a diminuição da resistência mecânica.

Figura 3 - Diferentes regiões da ZTA (MODENESI, 2004).

Na ZTA há uma região que sofre crescimento de grão, o que aumenta a temperabilidade do aço, favorecendo a formação de microconstituintes. Há também na ZTA outra região onde ocorre um refino do grão, nessa região ao contrário da região de crescimento do grão, a temperabilidade diminui. Além destas duas podem ser vistas mais 5 regiões de acordo com a Temperatura de Pico (TP) a que foi aquecida durante a soldagem. Cada uma destas regiões possui características próprias, devido as alterações microestruturais ocorridas. As características desta microestrutura, são fundamentais na determinação das propriedades finais da zona fundida e da ZTA. Na Figura 3 podemos observar as diferentes microestruturas apresentadas pelo material soldado (MODENESI, 2004).
